*Le chiese di Treviso  
tra cultura e artigianato*

Introduzione	p. 5
Gli interventi di restauro	p. 11
I restauratori	p. 159
Bibliografia	p. 178
Indice delle chiese	p. 179

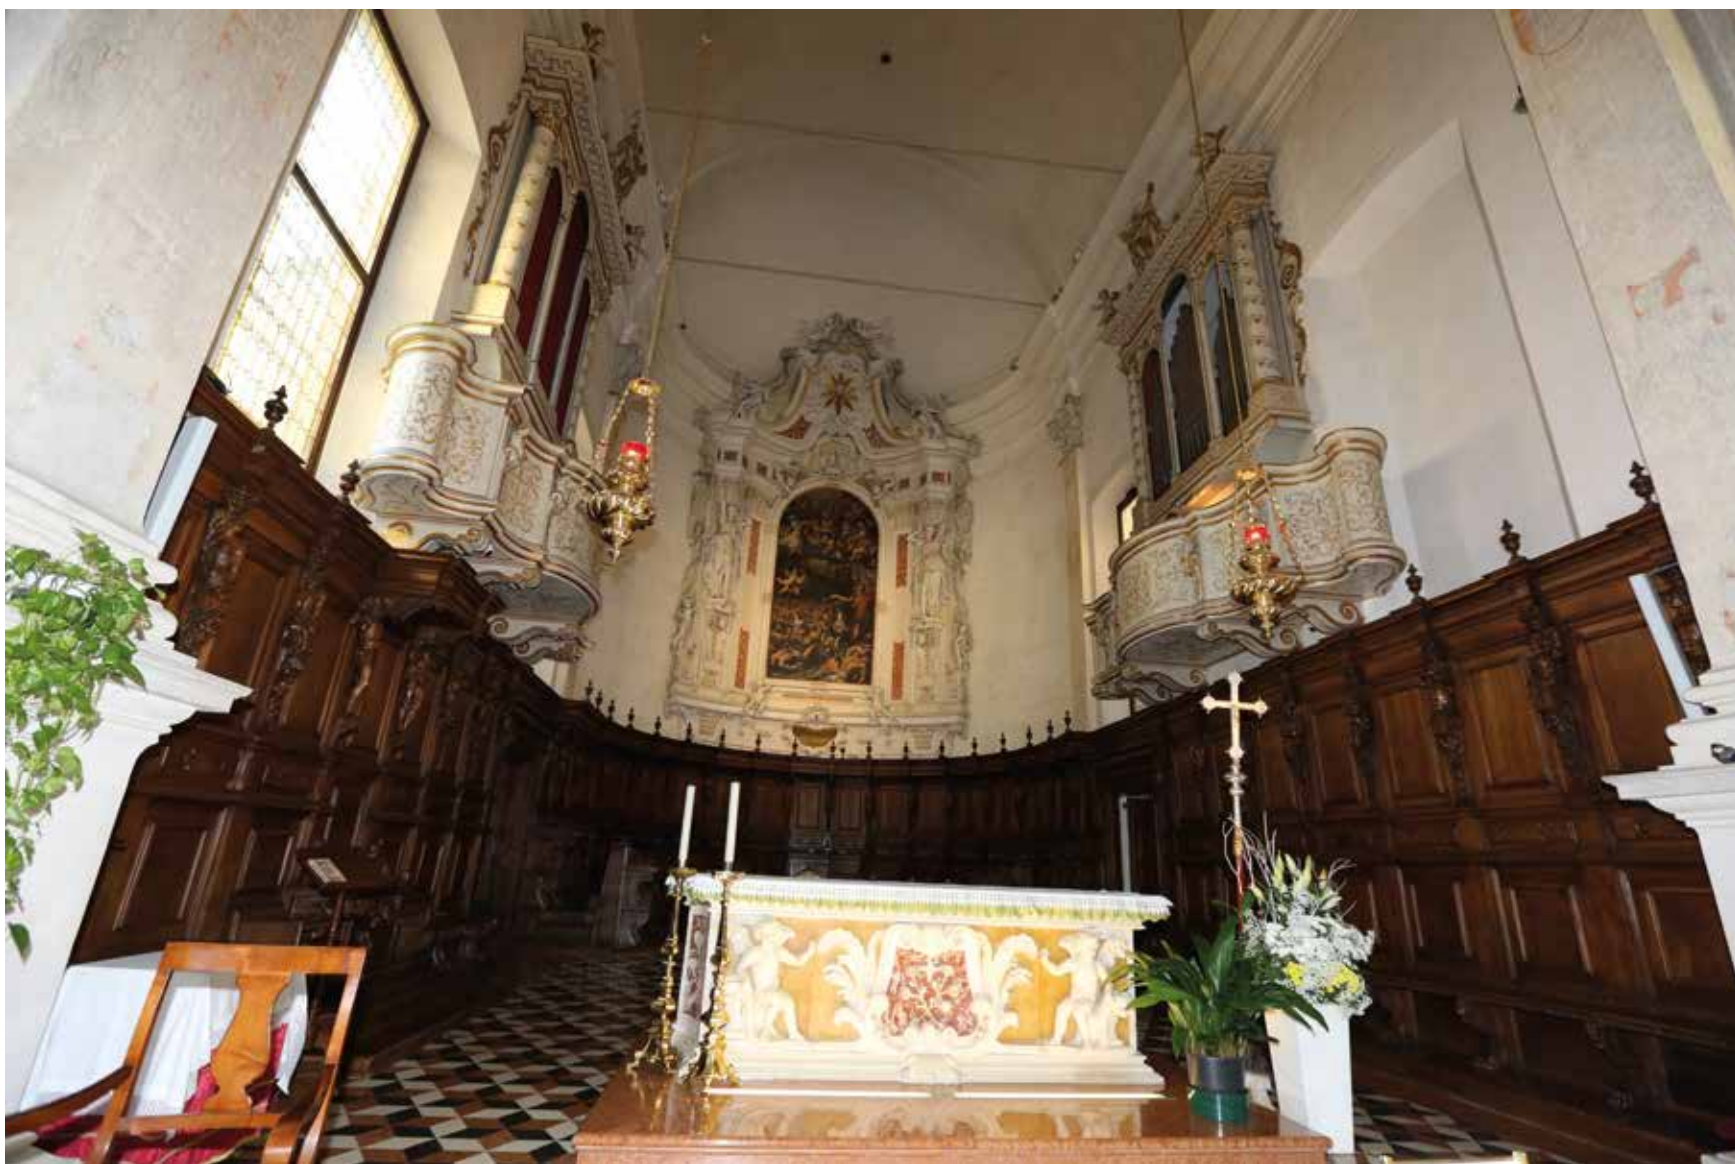
*Cantoria e altare maggiore.*

Le due ali del coro, soprattutto nelle zone sottostanti alle finestre erano completamente distaccate dalla parete di circa 25 centimetri e per questo pericolanti. La causa del degrado dell'ancoraggio alle pareti è stata individuata nel deteriora-

mento dei supporti in legno incassati nella parete, per le infiltrazioni d'acqua e l'umidità. Si è provveduto a definire nuovi punti d'ancoraggio con viti filettate.

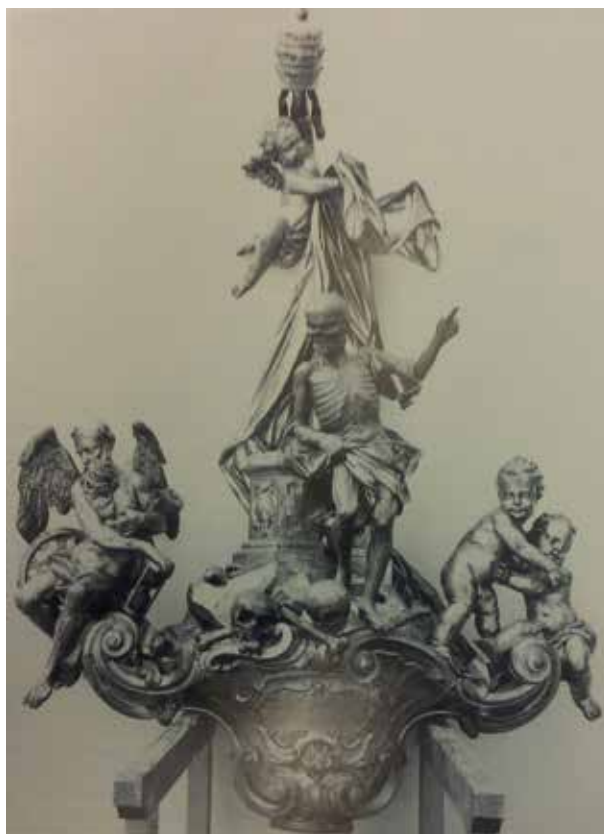
Il *Trionfo della Morte*, scultura lignea policroma da processione dunque, è alta 1.50 metri ed è composta da cinque figure e un basamento con decorazioni floreali. Anche in questo caso, l'essenza legnosa utilizzata come per le statue lignee è il cirmolo e la tecnica d'esecuzione è audace: infatti è intagliata da un blocco unico, seguendo le venature del legno per favorire le sollecitazioni plastiche delle sculture. Solo le parti più aggettanti come le ali, la ruota, i teschi sono stati intagliati a parte e fissati con dei perni in legno.

Durante il restauro si sono potute notare le tracce di vecchi restauri e trattamenti conservativi, riconducibili, anche in questo caso, a due interventi diversi: come per le statue lignee anche in questo caso un pesante intervento ottocentesco con la stesura di uno strato di gommalacca e rifacimenti pittorici grossolani. Prima del restauro, cadute, parti pericolanti e stacchi della preparazione caratterizzavano la superficie, rendendola assai precaria.

*Processionale "Il Trionfo della Morte".*

Sulle torcere poi era presente uno strato di sporchi coerenti che offuscava la composizione dell'opera, in più risultavano rivestite in foglia d'argento meccata a sostituzione delle parti dorate. Anche in questo caso i restauratori e la Sovrintendenza hanno preferito mantenere i rifacimenti ottocenteschi, perché da sondaggi e campionature, le cromie originarie risultavano largamente compromesse. Si è cercato quindi di eseguire un intervento mirato all'eliminazione delle cause di degrado e di quelle alterazioni che non permettevano una lettura completa dell'opera. È stato eliminato lo strato di sporchi coerenti con tamponature a base di ph basico, poi si sono asportati i rifacimenti alterati, in particolare la gommalacca; i sol-

levamenti della pellicola pittorica sono stati fissati mediante iniezioni di resina acrilica in soluzione e successivo adagiamento con termocauterio.

Particolare attenzione è stata posta al rifacimento delle lacune, che sono state colmate ad acquerello, tenendo soprattutto conto che queste opere non avrebbero potuto godere di un microclima adatto, ma piuttosto sarebbero state esposte in un ambiente dove l'equilibrio tra doratura, cromatismo e materiale ligneo può essere compromesso. Le integrazioni cromatiche a rigatino, dove più opportuno, sono state brunite e ritoccate a tratteggio e con oro in conchiglia per dare un effetto dorato alle superfici.

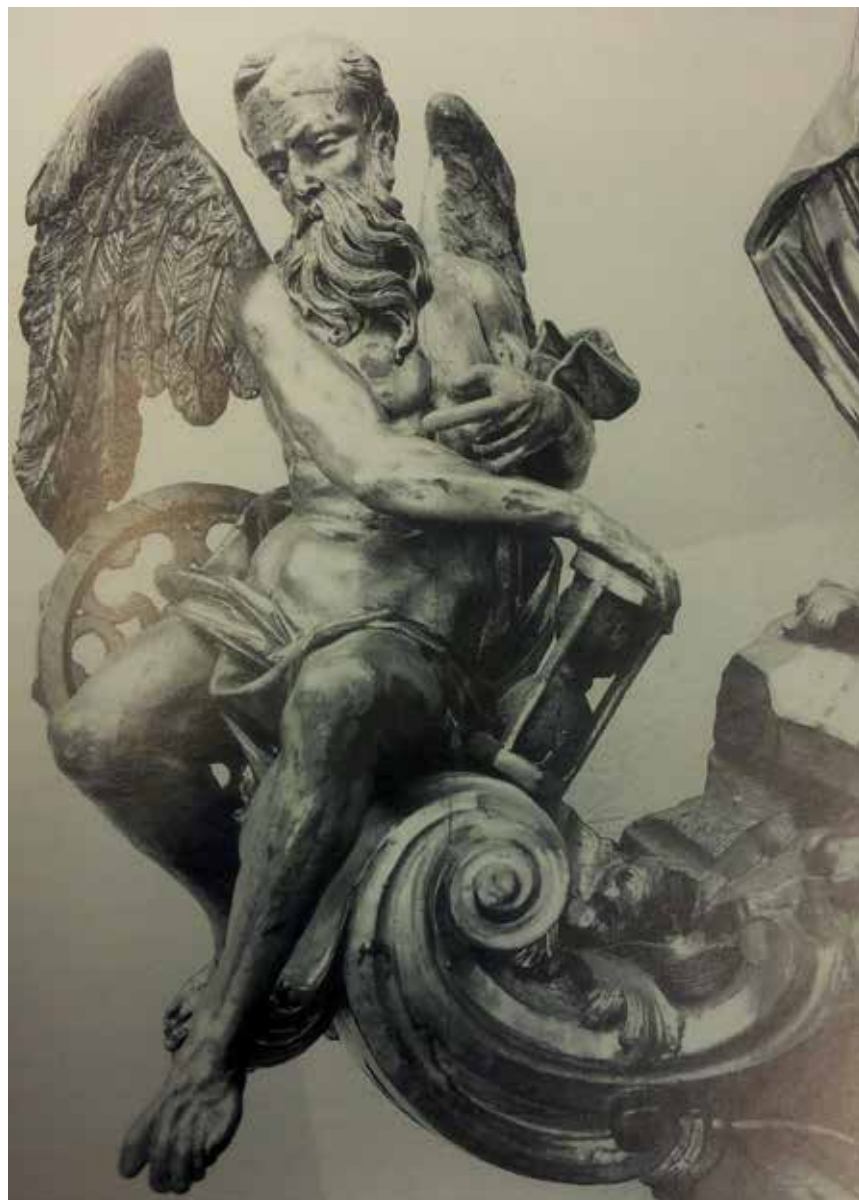
*Particolare del Trionfo della Morte.*

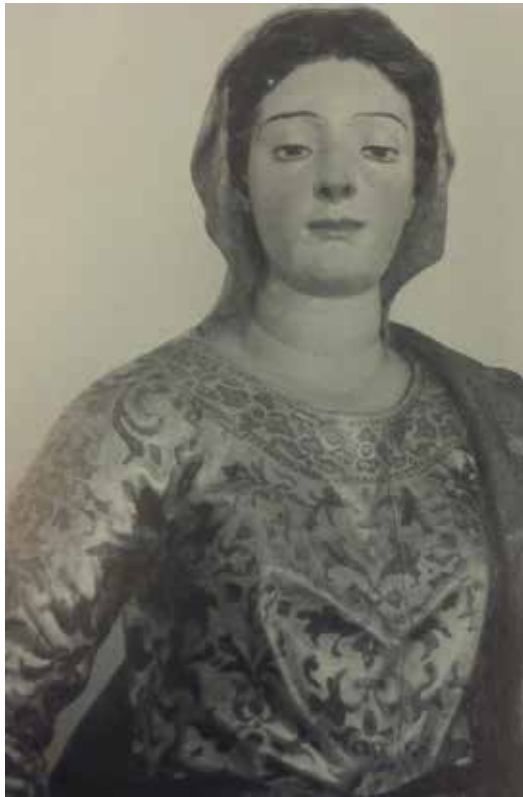
*Particolare della statua lignea di Santa Monica.*

Il restauro delle strutture lignee è stato curato da Flavia Cabrio e da Gabriella Delfini Filippi, della Soprintendenza. Il patrimonio delle sculture lignee di Sant'Agostino corrisponde ad un piccolo nucleo di sculture ed un servizio processionale, a cui si aggiungono i crocefissi conservati nella sagrestia. Il restauro ha interessato le statue della Madonna della cintola, Sant'Agostino, Santa Monica: tutte presentavano molti sollevamenti, cadute di policromia e notevoli dissesti strutturali dovuti ai movimenti del legno. A causa di vecchi restauri inoltre, l'intera superficie delle sculture era ricoperta da una densa pellicola di gomma-

lacca, data in passato come fissativo, e di oli essiccativi, che comportava la desquamazione delle decorazioni. L'intervento di restauro ha provveduto alla rimozione delle patinature, il fissaggio delle superfici sollevate, il consolidamento del legno fatiscente e la disinfestazione; in sostanza pur avendo risolto le problematiche legate alla conservazione dell'opera, il restauro ha purtroppo rivelato pesanti rimaneggiamenti passati che in parte hanno compromesso l'opera. L'intervento più invasivo è stato infatti quello ottocentesco, perché ha previsto una pulitura aggressiva e massiccia, con ampi rifacimenti e con la stesura della già citata gommalacca. Il secondo intervento, probabilmente novecentesco, è stato eseguito ridipingendo direttamente sul legno le cadute di policromia con vernici inopportune. Gli interventi sono

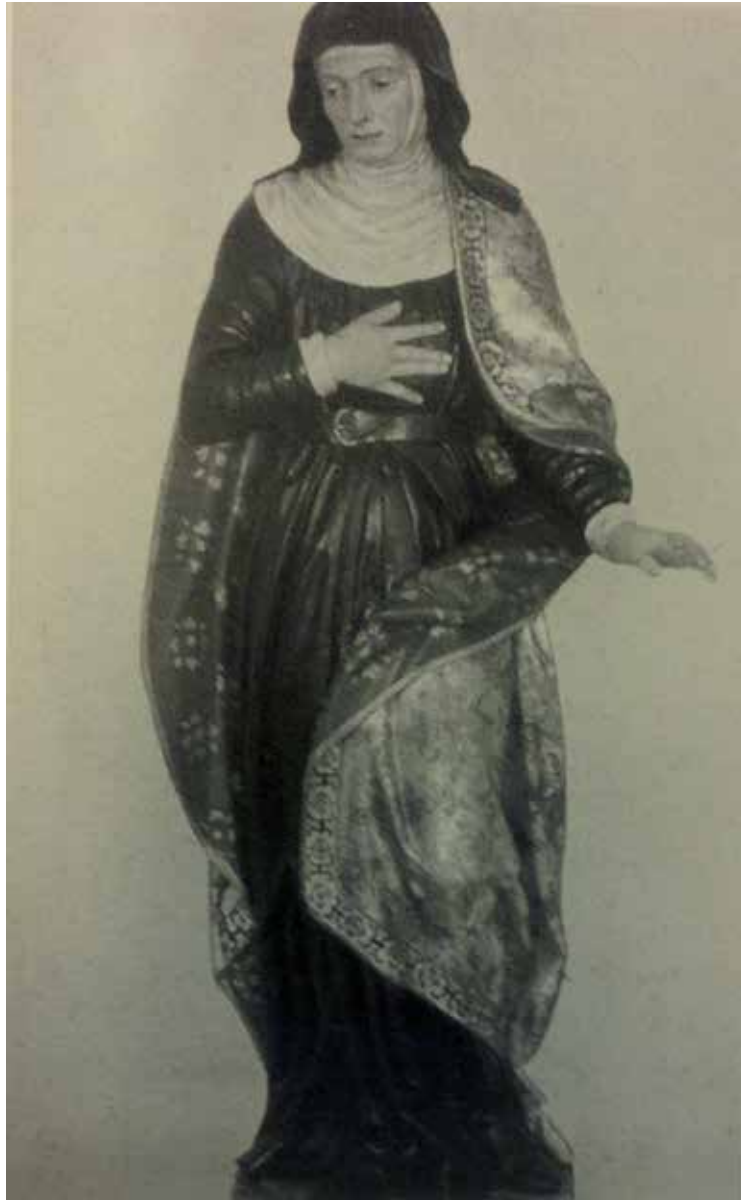
*La Madonna della Cintola – statua lignea.*

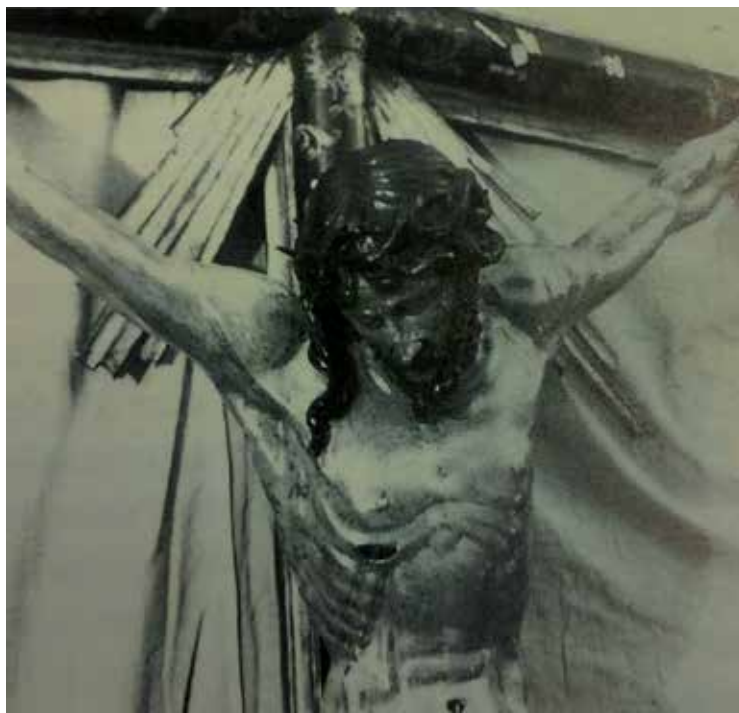
La chiesa conserva due crocifissi lignei del XV e del XVII secolo: il primo piuttosto massiccio si compone di due bracci a sezione rettangolare: quello verticale di 2 metri e quello orizzontale di 1.43 metri. I profili esterni presentano una decorazione perimetrale a foglia trilobata intagliata e decorata in oro zecchino su ammanitura a gesso e colla con una preparazione classica con bolo rosso d'Armenia. Le facce della croce presentano invece una coloritura eseguita a pennello con mordente nero. Il braccio trasversale è assemblato ad incastro con quello verticale, tramite alcuni perni di legno duro. Il Cristo aderisce

*Particolare del crocifisso ligneo del XVII secolo.*

alla croce per mezzo dei chiodi della Passione e con un grosso perno di ferro forgiato e battuto a mano dietro le spalle.

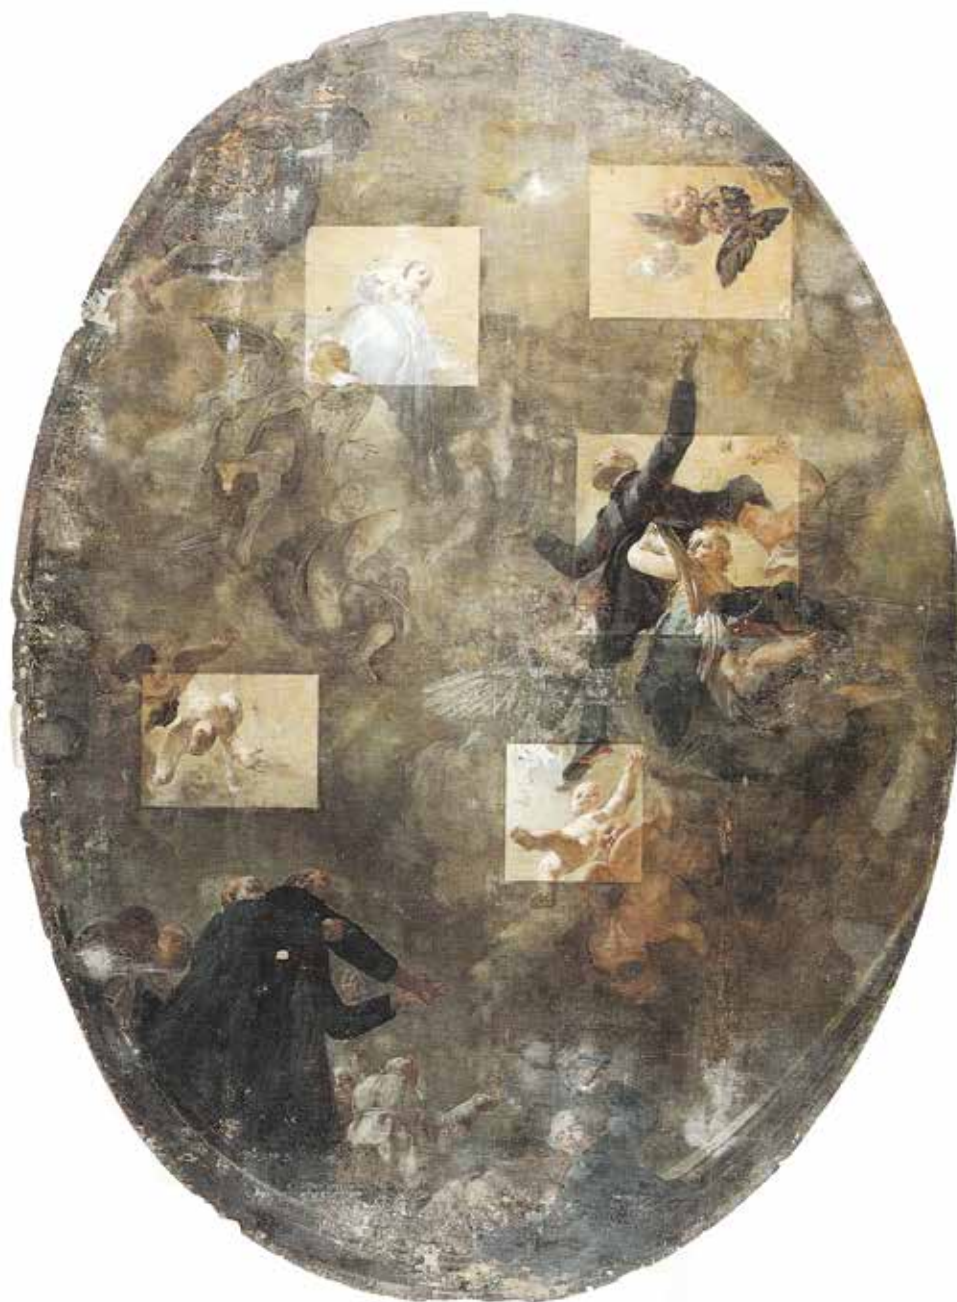
*Il telero del Marinetti prima del restauro.*

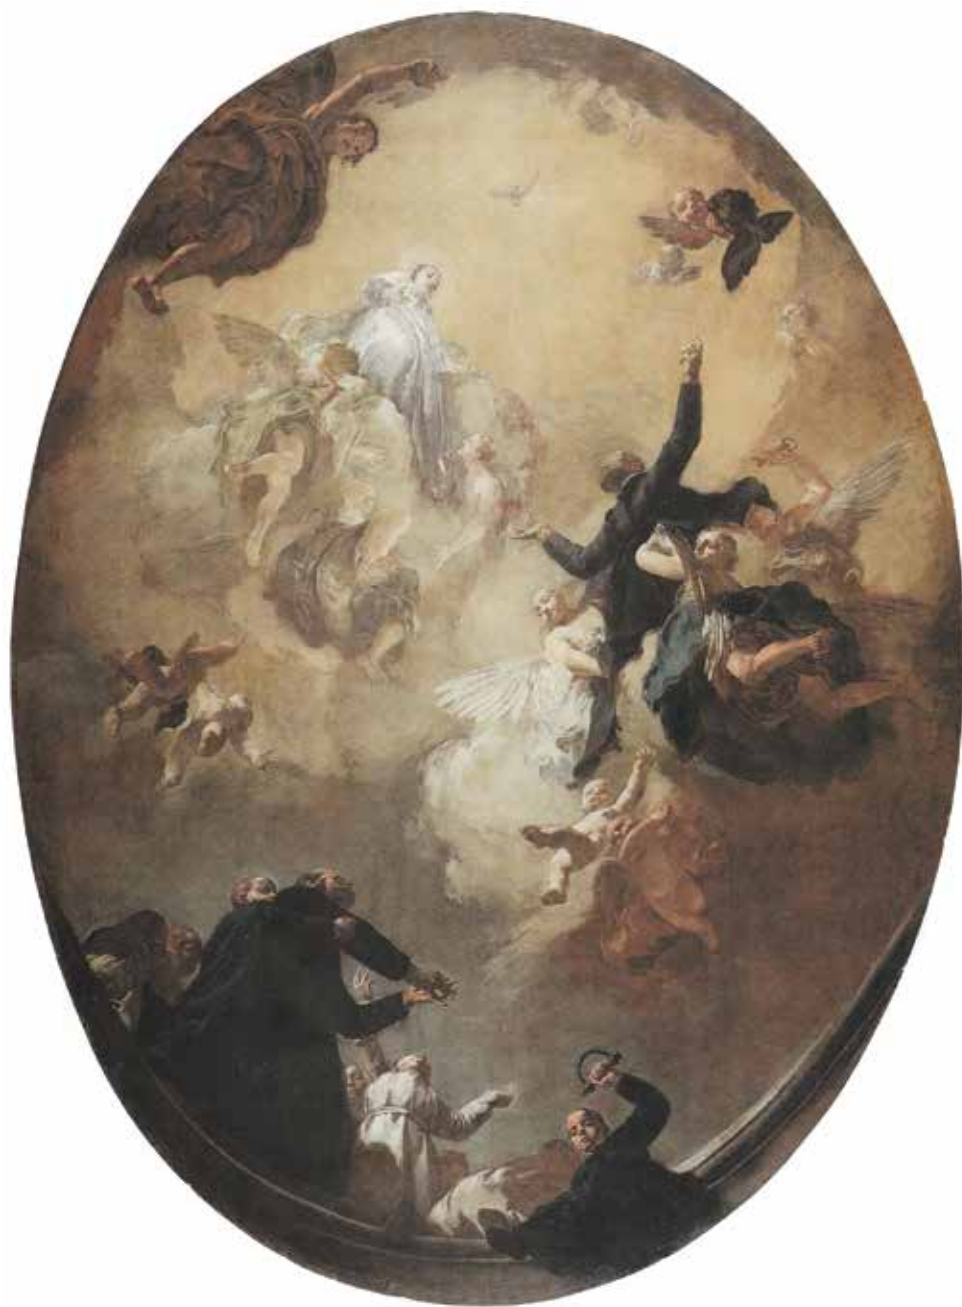
*Il telero del Marinetti dopo l'intervento di restauro.*

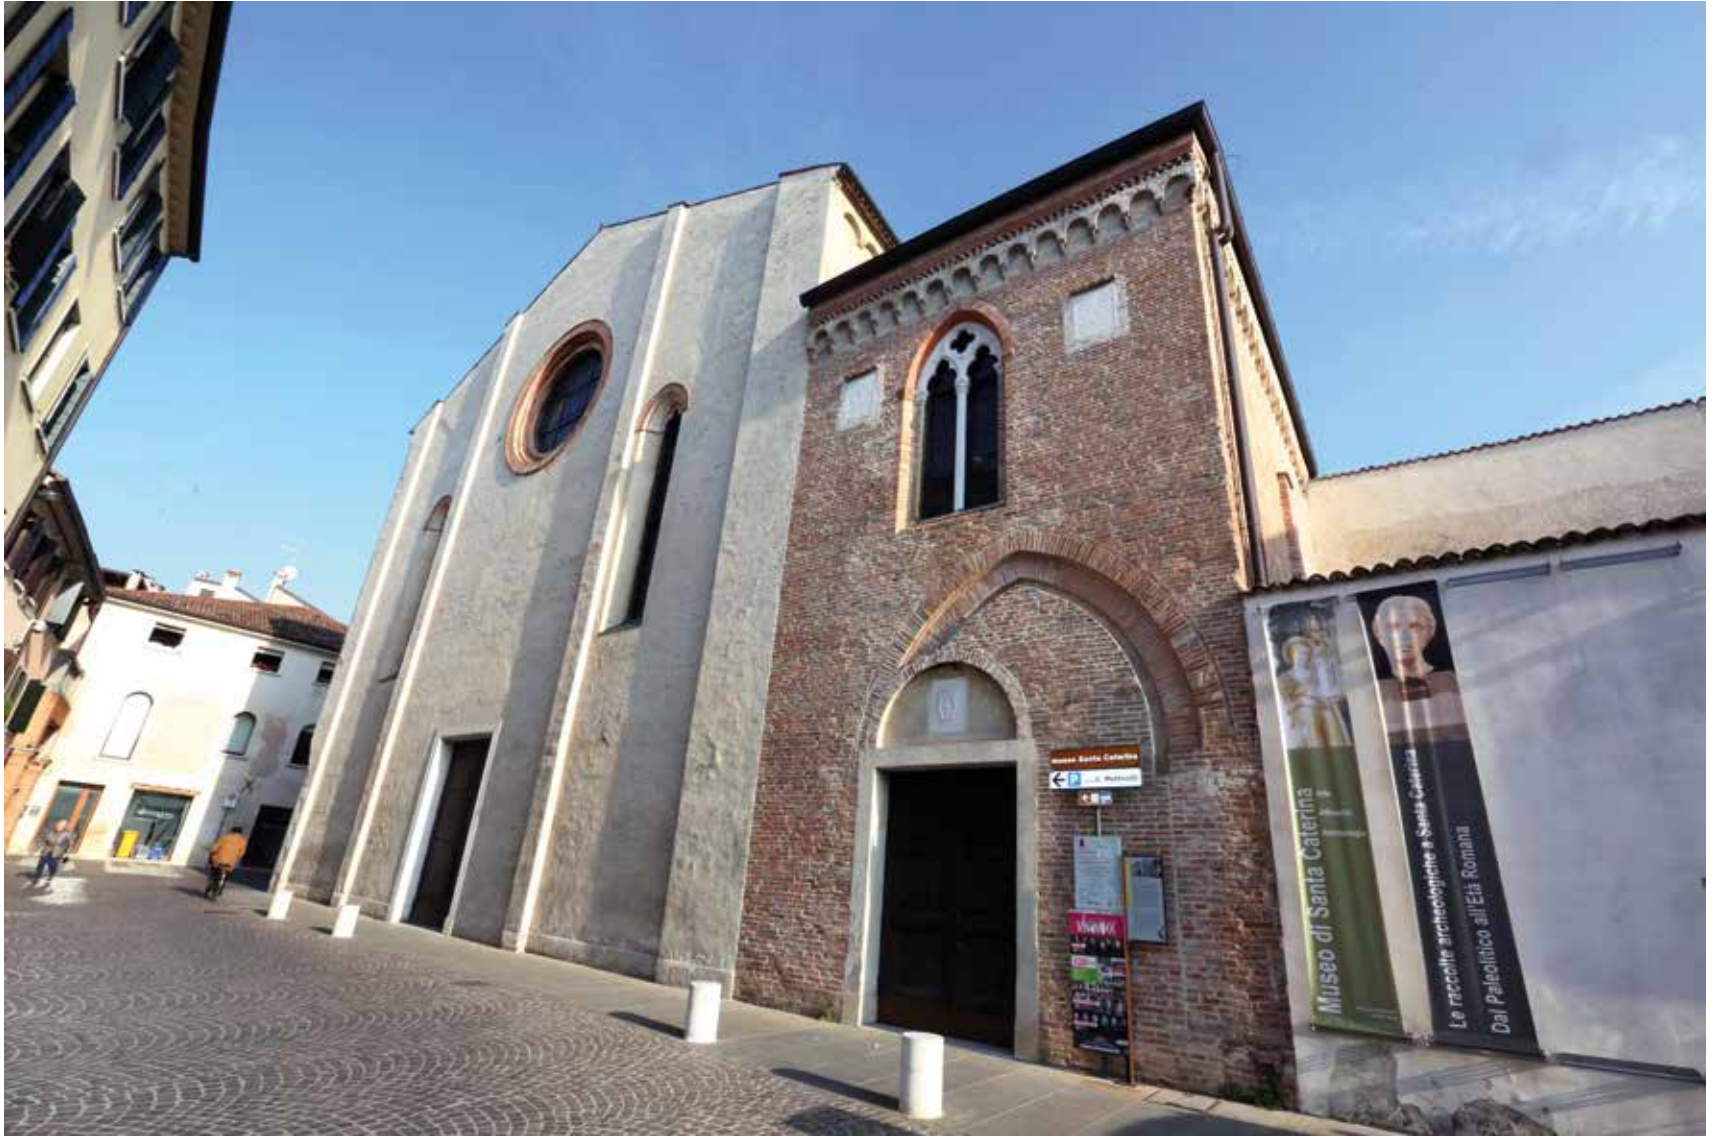
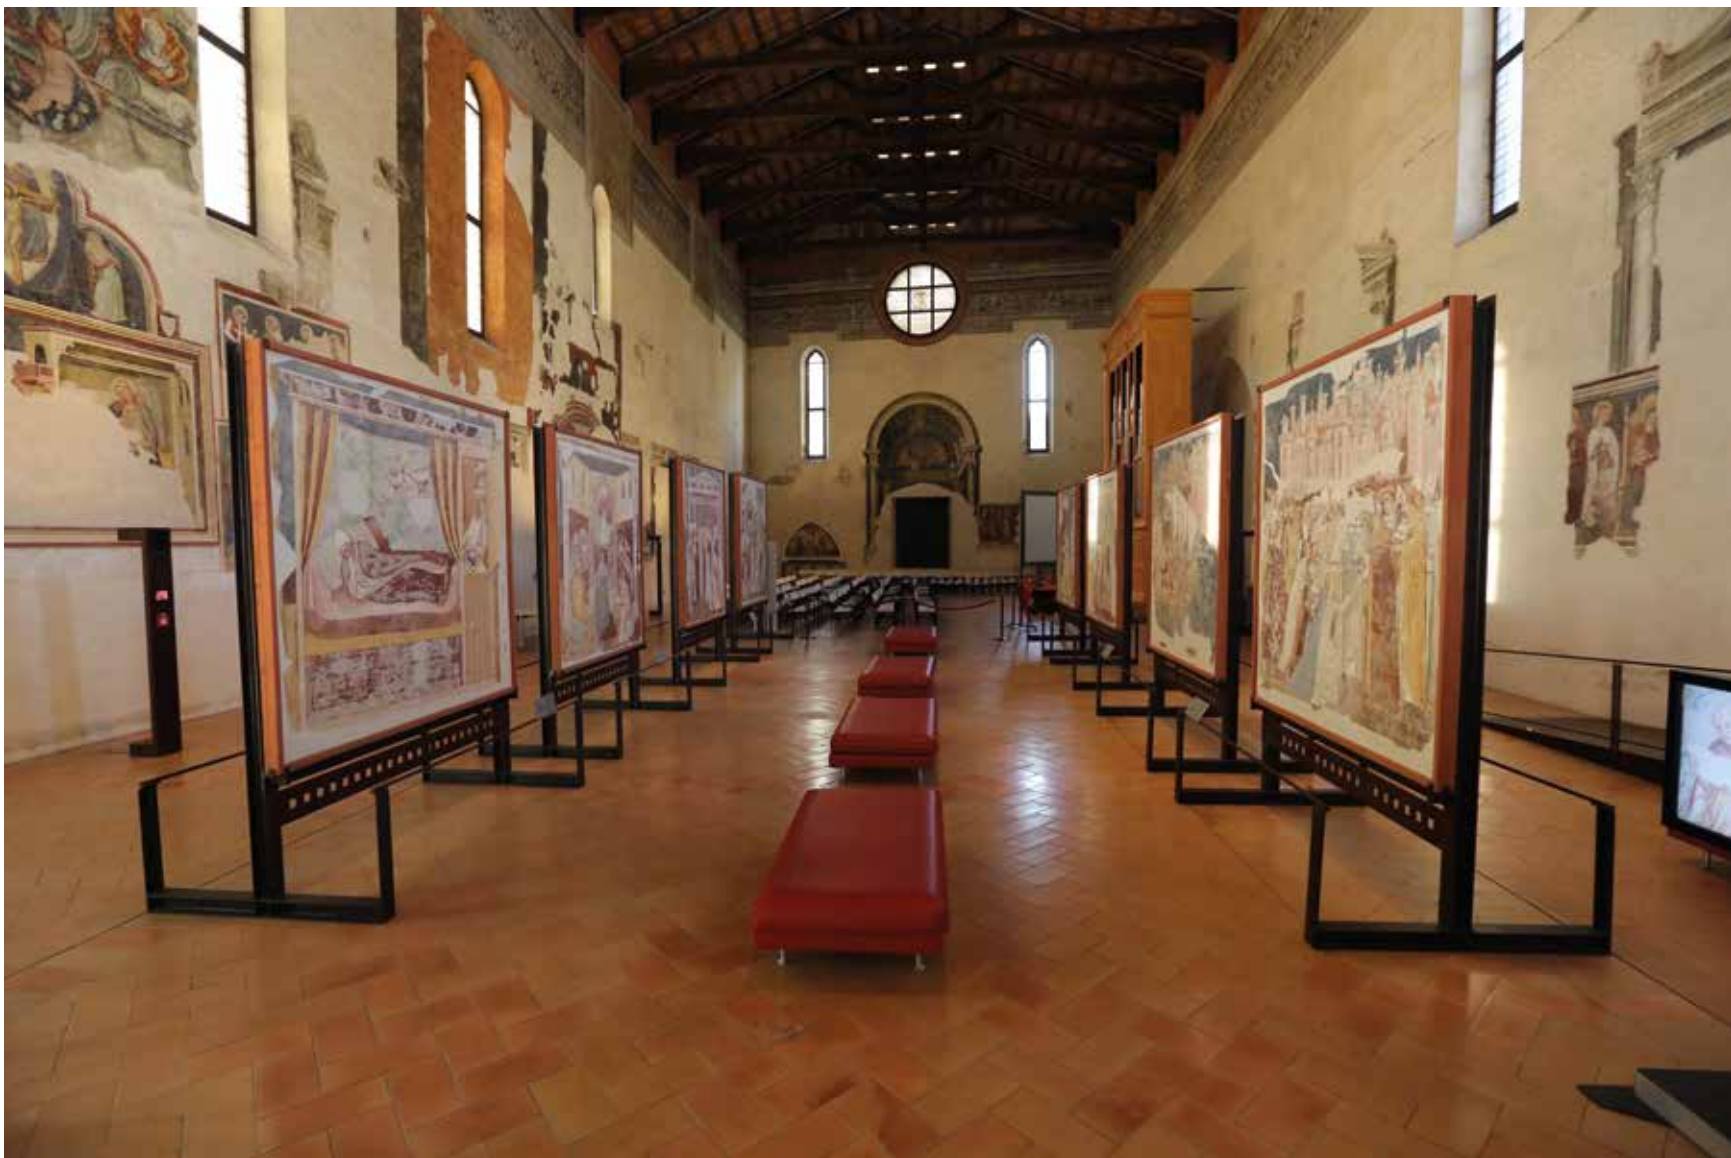
*I pannelli con gli strappi degli affreschi di Tommaso da Modena sul ciclo di Sant'Orsola.*

Per quanto riguarda invece gli affreschi di Tommaso da Modena, gli stacchi del 1883 da Santa Margherita furono decisi da Luigi Bailo e curati da Carlini e Girolamo Botter: ricordando che le prime vere teorie scientifiche risalgono a Cesare Brandi negli anni '60 del Novecento, la modalità e la tecnica di stacco e non di strappo effettuata dai due esperti alla fine dell'800 fu da manuale, per il loro tempo. La scelta di procedere con lo stacco separando le varie scene fu sicuramente vincente perché permise la conservazione del ciclo pittorico più fedele alla collocazione originaria e fu possibile, fin da subito osservare alcune tecniche utilizzate da Tommaso da Modena. Con lo strappo gran parte dei particolari si sarebbero persi e la policromia originale modificata, su colori giallognoli a causa delle colle utilizzate al tempo.

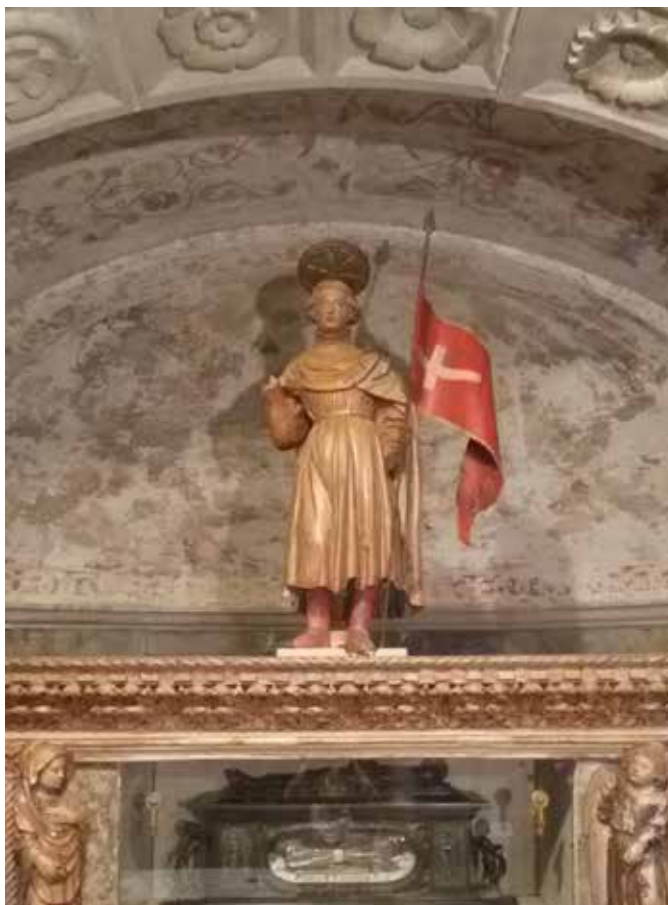
Lo stato conservativo era piuttosto precario: il manufatto presentava rotture alle caviglie, le braccia rotte in più punti con anche vecchi incollaggi mal eseguiti, l'assenza delle due mani, il naso rotto con una vecchia stuccatura e fenomeni di distacco, di decoesione di porzioni di pietra. Si notavano tracce di vecchi trattamenti, riscontrati dalle fondamentali analisi chimico-fisiche preliminari, che hanno rivelato uno strato di bolo rosso scuro e doratura originali, un successivo strato di bolo rosso più chiaro e la seconda doratura, rovinati dall'abrasione della loro vecchia rimozione per l'applicazione del colore bianco simile alla pietra d'Istria, con poi il trattamento ulteriore tinta bronzo e finale a porporina, uno strato di medio e grosso spessore, con la necessità della sua rimozione per riportare la preziosa statua alle cromie e dorature originali.

*Statua policroma di San Liberale conservata nella cripta del Duomo.*

Le analisi effettuate prima del restauro hanno determinato le dorature originali e gli strati di ridipintura mediante l'identificazione dei materiali organici antichi e di quelli inorganici più recenti, con l'esame stratigrafico a sezione sottile, con il microscopio elettronico con i raggi IR e UV.

Mediante siringatura con ago sottile è stata iniettata della resina acrilica oppure fluorurata per il preconsolidamento, ambedue con caratteristica di reversibilità, così da evitare la perdita di piccole porzioni di materiale lapideo e in tutti i punti che presentavano fenomeni di decoesione del colore.

Le stucature della pietra sono state eseguite con calce aerea grassello priva di sali (stagionata minimo tre anni, con la peculiarità di essere prodotta da sassi cotti a legna con una cottura lenta) e polvere della pietra simile, per sigillare le fessurazioni ed i distacchi in più punti con conseguenti gravi danni.

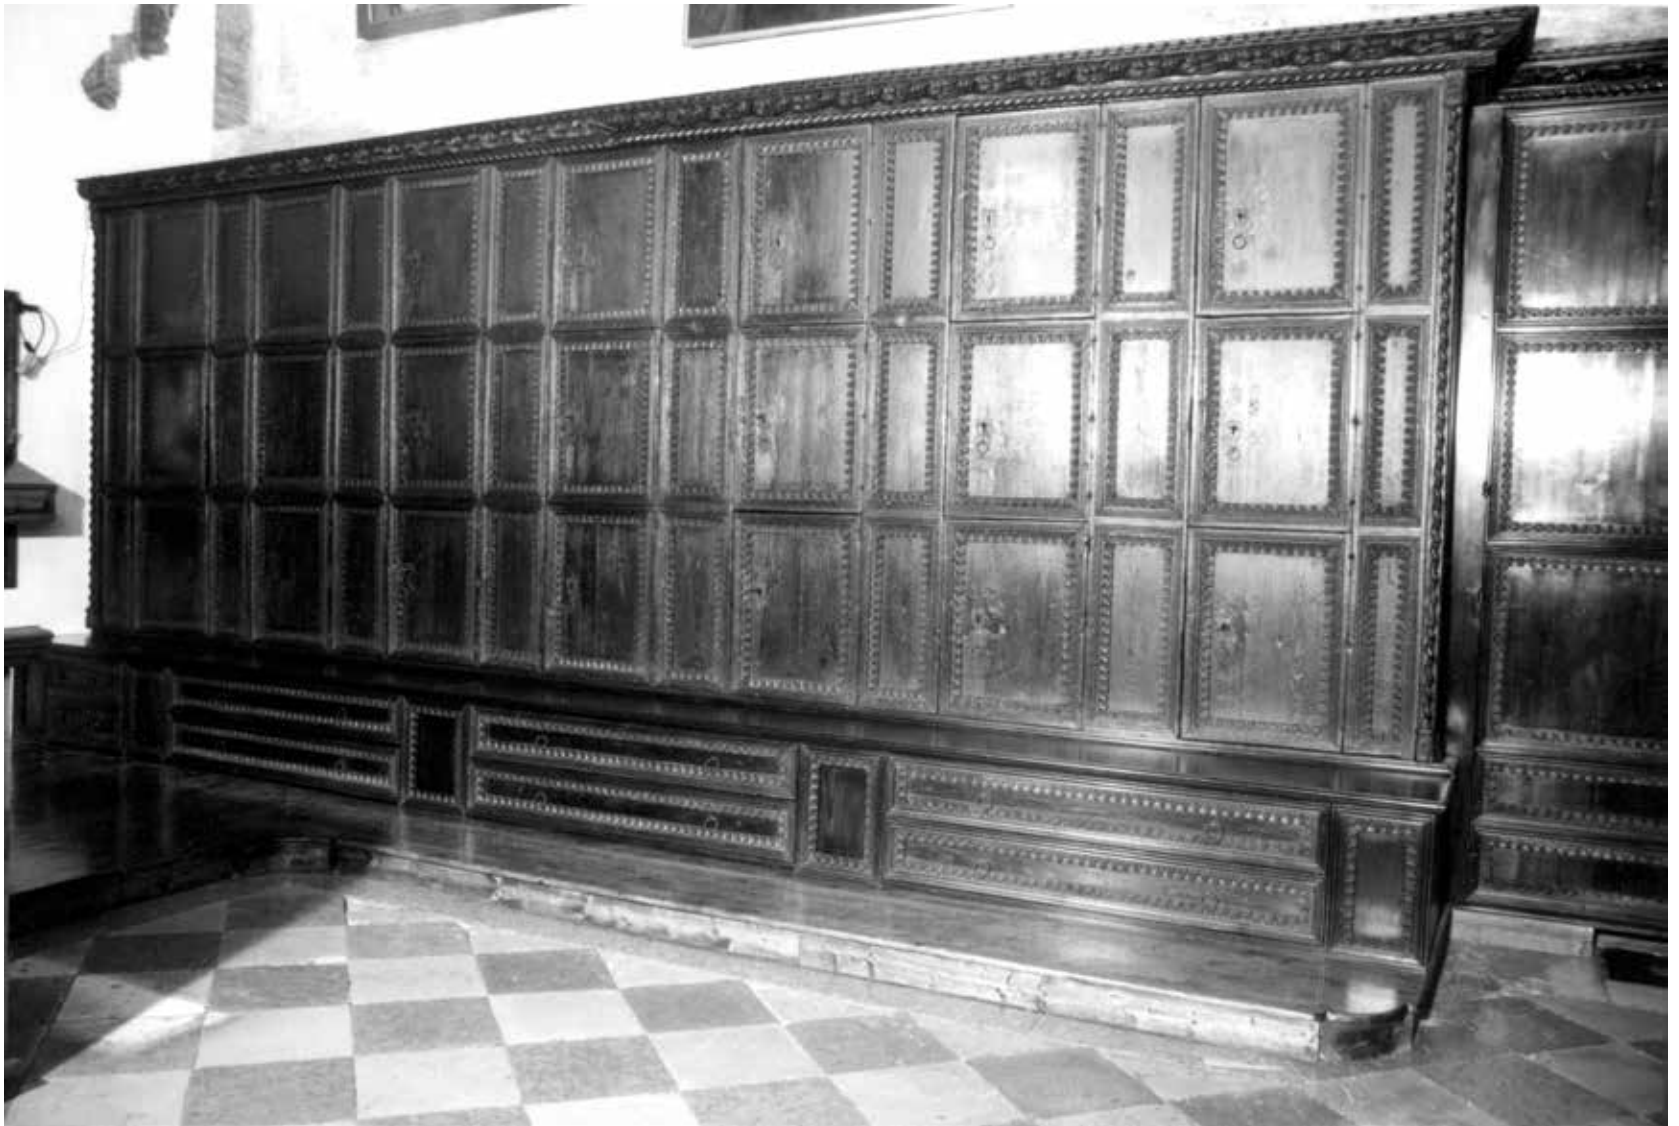
*Mobile quattrocentesco nella sagrestia del Duomo restaurato dallo studio Schiavetto.*

Successivamente si è lavorato sul consolidamento della struttura in tutte le sue componenti staccate o mobili, mediante l'impiego di collanti idonei adeguati (ad esempio la colla a caldo di gelatina animale). Poi si è intervenuto sugli sportelli, chiudendo le fessurazioni con l'innesto di listelli in legno, chiusi i fori per l'inserimento delle chiavi non originali e quindi eseguiti in tempi più recenti.

La base dell'armadio è stata sostituita e rifatta negli anni '80, mentre una delle cornici a treccia del mobile è stata staccata e persa nel corso dei secoli,

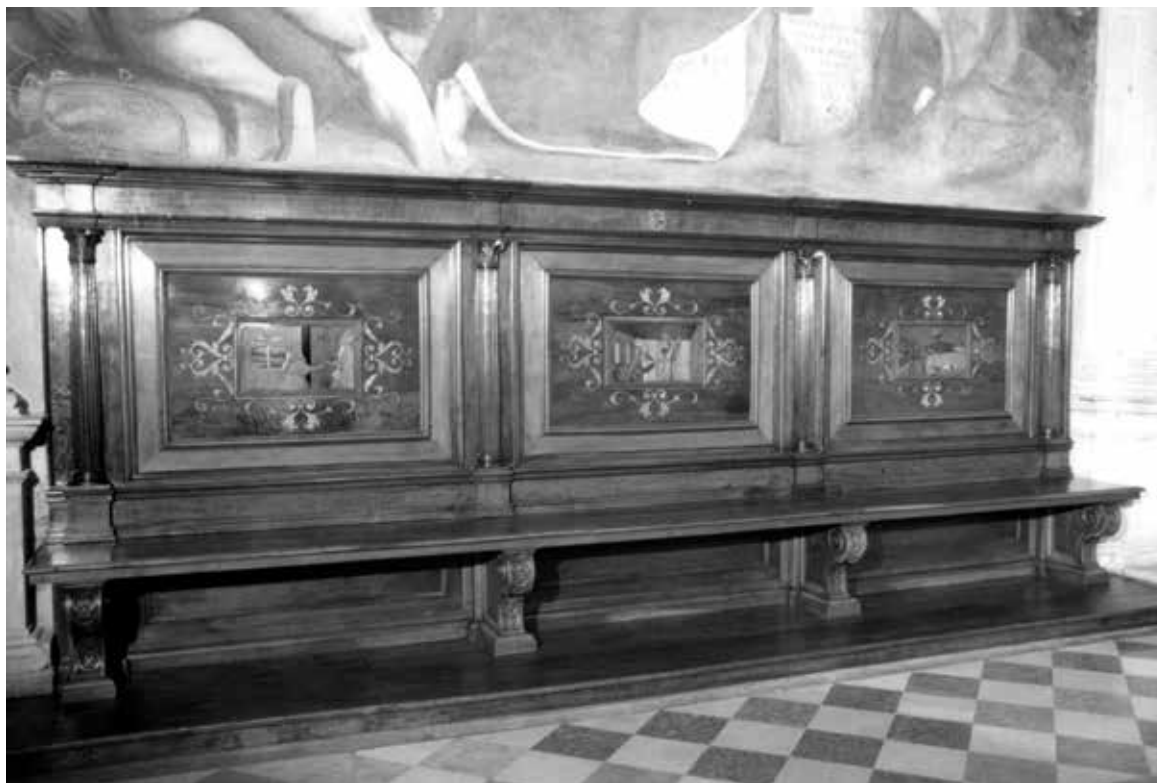
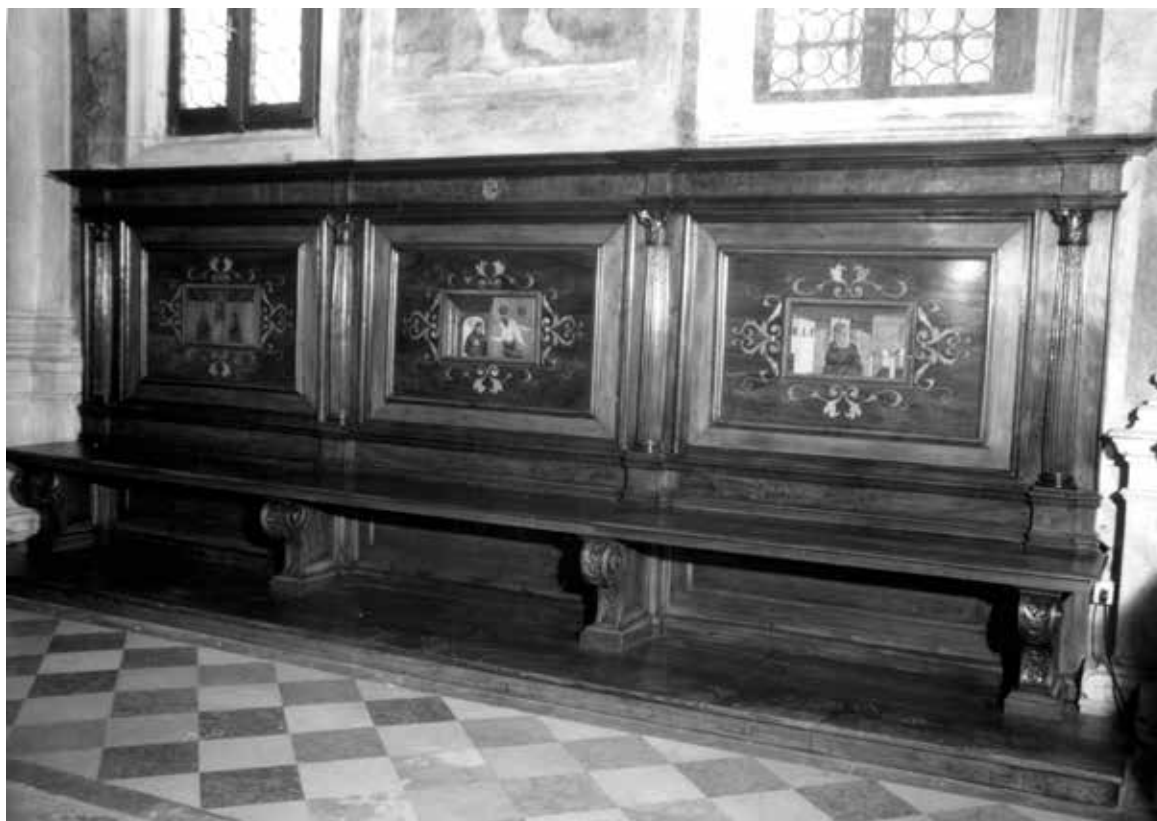
*Panche lignee con scene dell'Annunciazione poste all'interno della Cappella Malchiostro.*

Come primo intervento è stato applicato un antitarlo specifico a pennello sulle superfici, poi la struttura è stata posta in camera di nylon in modo da assicurare la penetrazione in profondità dell'effetto antitarlo. Alle pedane sono state eliminate le fessurazioni con l'inserimento di assicelle di legno compatibile, poi i restauratori sono intervenuti sui piani di seduta, consolidando le parti mancanti con legno ricavato da tavolame vecchio con collanti idonei adeguati. Successivamente si è intervenuti sulle parti decorative staccate o perse con l'innesto di materiali idonei ricavati da vecchi legni compatibili, poi si è passati all'intervento sulle parti scolpite, procedendo quando è risultato idoneo e opportuno in collaborazione con la Sovrintendenza, l'integrazione dei bassorilievi mancanti per dare uniformità al motivo decorativo. Stesso procedimento è stato utilizzato anche per gli intarsi, consolidando le parti danneggiate e ripristinando le parti mancanti.

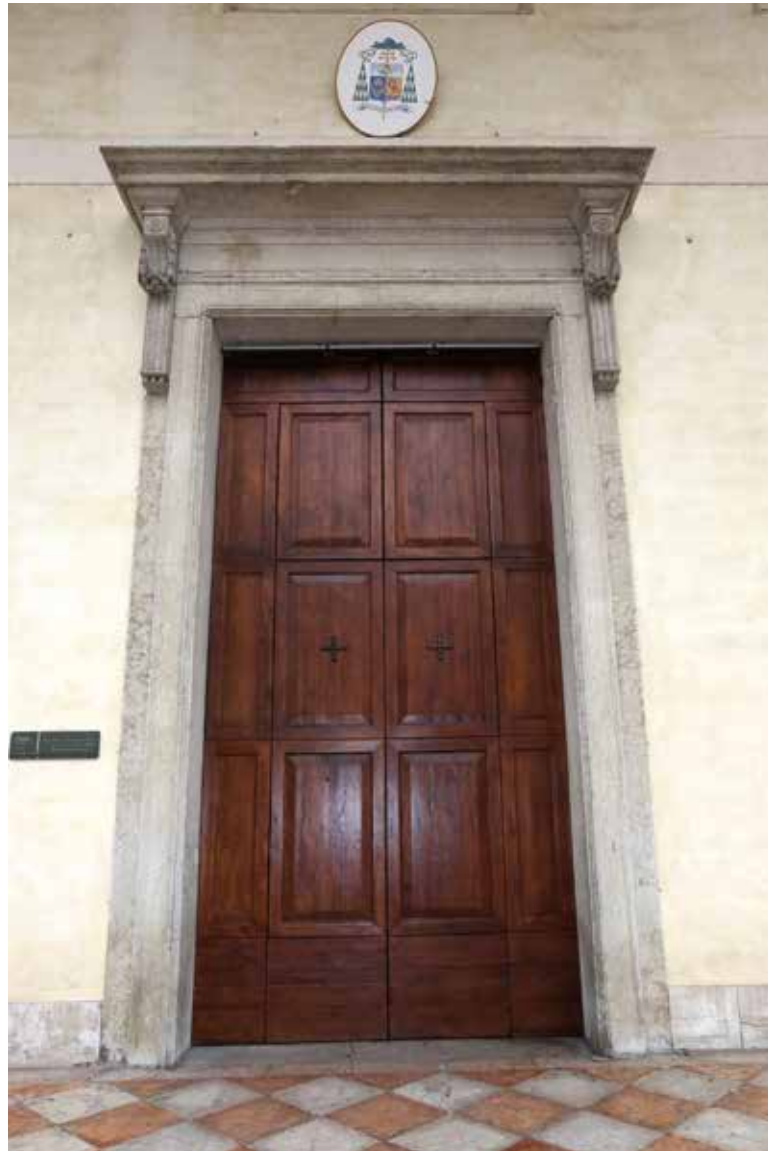
*Porte del Duomo restaurate in occasione del Giubileo da Riccoboni.*

Per prima cosa si è proceduto ad una fase di pulitura e alla stesura di un prodotto contro gli agenti xilofagi. Successivamente sono stati inseriti dei tasselli per coprire le mancanze e le assenze del materiale ligneo, chiudendo tutte le fessurazioni e rimuovendo le parti di verniciature e tassellature in eccesso

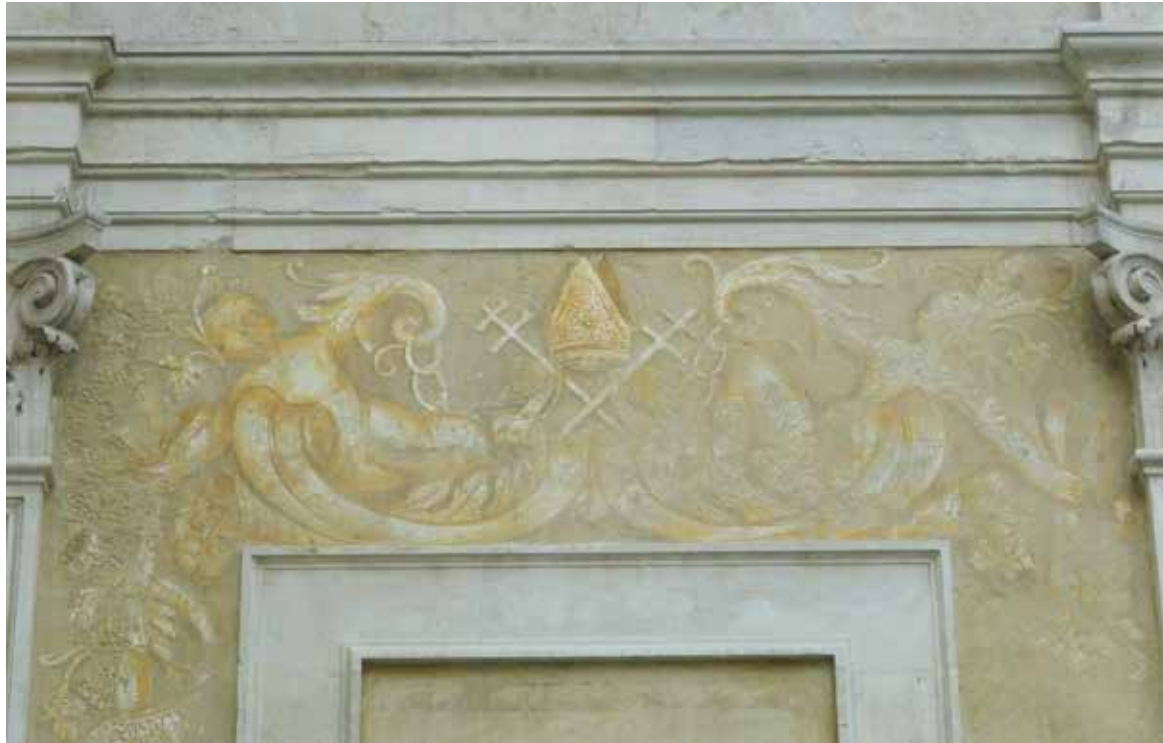
Per la pietra abbiamo applicato trattamenti diffusi e localizzati, con resina reversibile e resistente agli UV acril-siliconica. La facciata principale della chiesa presentava le ricche modanature architettoniche in pietra d'Istria, con numerose crepe e pericolose fessurazioni, con numerosi distacchi di porzioni di pietra già da tempo caduti a terra. Sono state incollate mediante resina epossidica numerose porzioni di pietra, inserendo anche perni in acciaio inox ed incollando delle sottili strisce di fibra di carbonio bidirezionale incollata con resina epossidica per trattenere delle porzioni di pietra completamente disgregata.

*Particolare delle decorazioni esterne.*

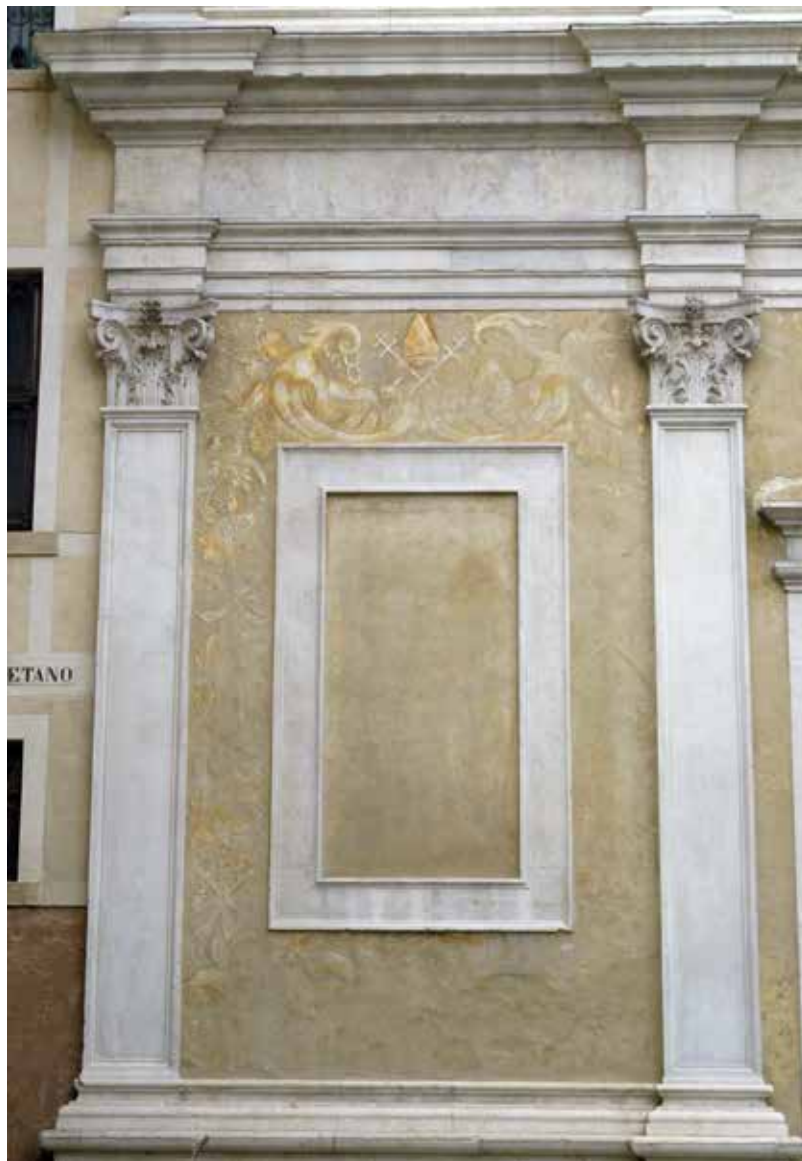
*I fregi esterni restaurati da Antonio Costantini.*

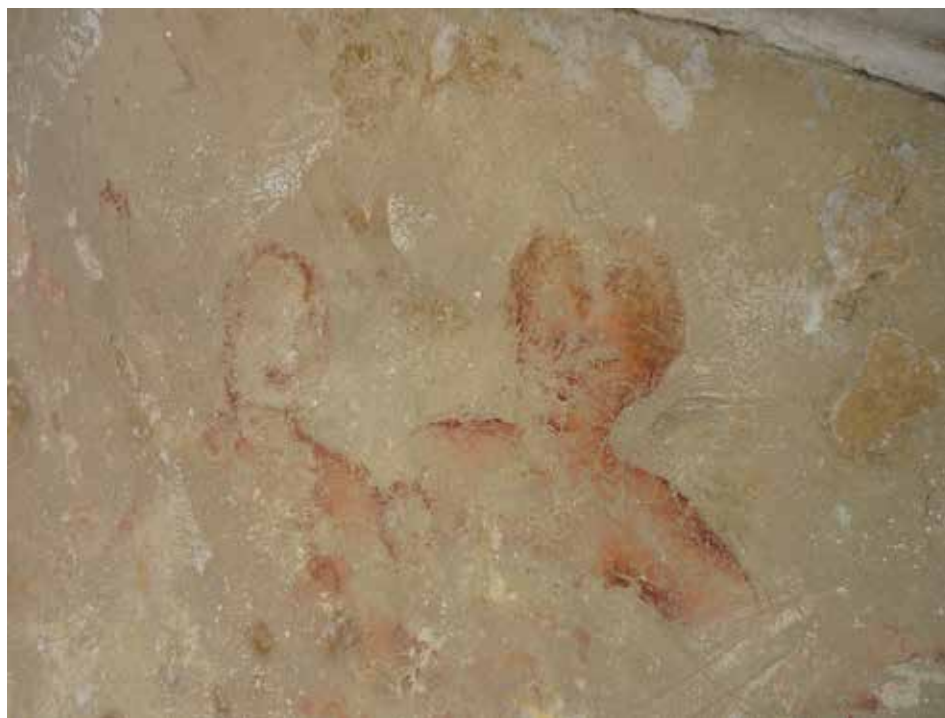
*Particolare di un fregio esterno.*

versibili e compatibili con quelli esistenti, sono ad acquerello, impiegati con tonalità leggermente sottotono per reintegrarle con l'affresco per le lacune più grandi del fregio, e con reintegrazione dei colori mancanti nel disegno dell'ornato e delle figure religiose, a puntini o a rigatino con colori che si compongono con tonalità simile all'originale, leggibili solo da vicino e non da lontano, permettendo così una visione completa dell'opera restaurata con facile riconoscimento da vicino degli interventi di reintegrazione.

Al termine del restauro conservativo le superfici all'esterno, sono state trattate con apposito idrorepellente traspirante, reversibile nel tempo.
