*Le chiese di Treviso  
tra cultura e artigianato*

Introduzione	p. 5
Gli interventi di restauro	p. 11
I restauratori	p. 159
Bibliografia	p. 178
Indice delle chiese	p. 179

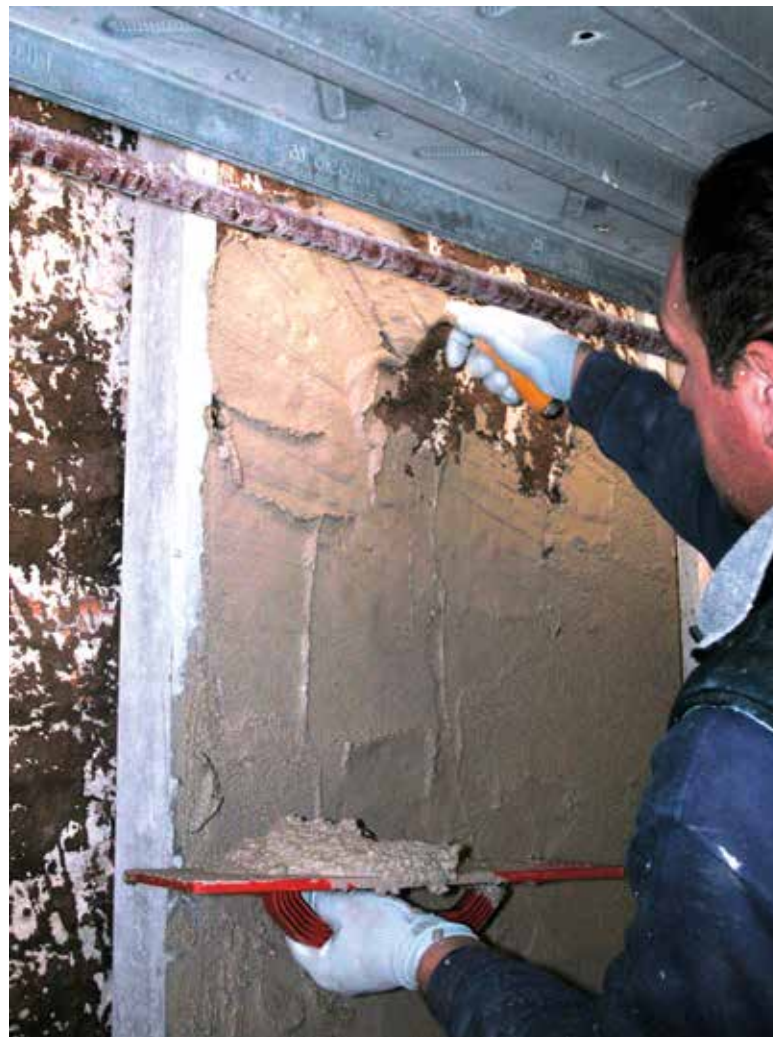
*Antonio Costantini mentre esegue un sottofondo nella facciata della chiesa.*

Si è proceduto nella parte superiore della facciata al consolidamento dell'intonaco originale, dipinto o decorato al supporto murario, con l'ausilio di iniezioni localizzate. Successivamente si è proceduto al risarcimento, con indispensabile consolidamento, delle molteplici fessurazioni presenti e al ripristino delle lacune di intonaco disgregato anche in profondità, con malta a base di calce aerea stagionata e sabbia simile. Si è proceduto al restauro e alla copertura di tutte le crepe, con materiale più simile possibile all'originale.

Dopo la pulitura delle cornici annerite è riapparsa la superficie a calce originale, sono stati eliminati i durissimi strati di scialbatura di colore scuro, che ricoprivano gran parte della superficie originale mediante la lenta rimozione con bisturi, aiutandosi anche con impacchi emollienti preventivi.

Per riconferire l'aspetto originale alle reintegrazioni delle parti mancanti si è proceduto mediante rasatura di calce sulle ricostruzioni localizzate, secondo le indicazioni della Direzione Lavori e del responsabile della Soprintendenza ai Beni Architettonici, conferendo alla superficie l'aspetto liscio e mescolando in opera durante l'applicazione di due diverse tonalità di calce pigmentata con terre naturali. Si è poi provveduto alle reintegrazioni mediante acquerello e colore a calce con terre, della parte affrescata al centro della facciata, limitandosi alle sole zone degradate o con la perdita totale di colore, con applicazioni a più passaggi per incontrare le diverse tonalità aiutandosi con la tecnica del rigatino, distinguibile da vicino ma con perfetta integrazione da lontano. Nella parte bassa, sino a circa 3 metri d'altezza, è stato applicato uno speciale strato di resina fluorurata, altamente reversibile nel tempo, per proteggere la superficie della chiesa dalle scritte con bomboletta spray, terribile flagello moderno per i nostri monumenti storici.

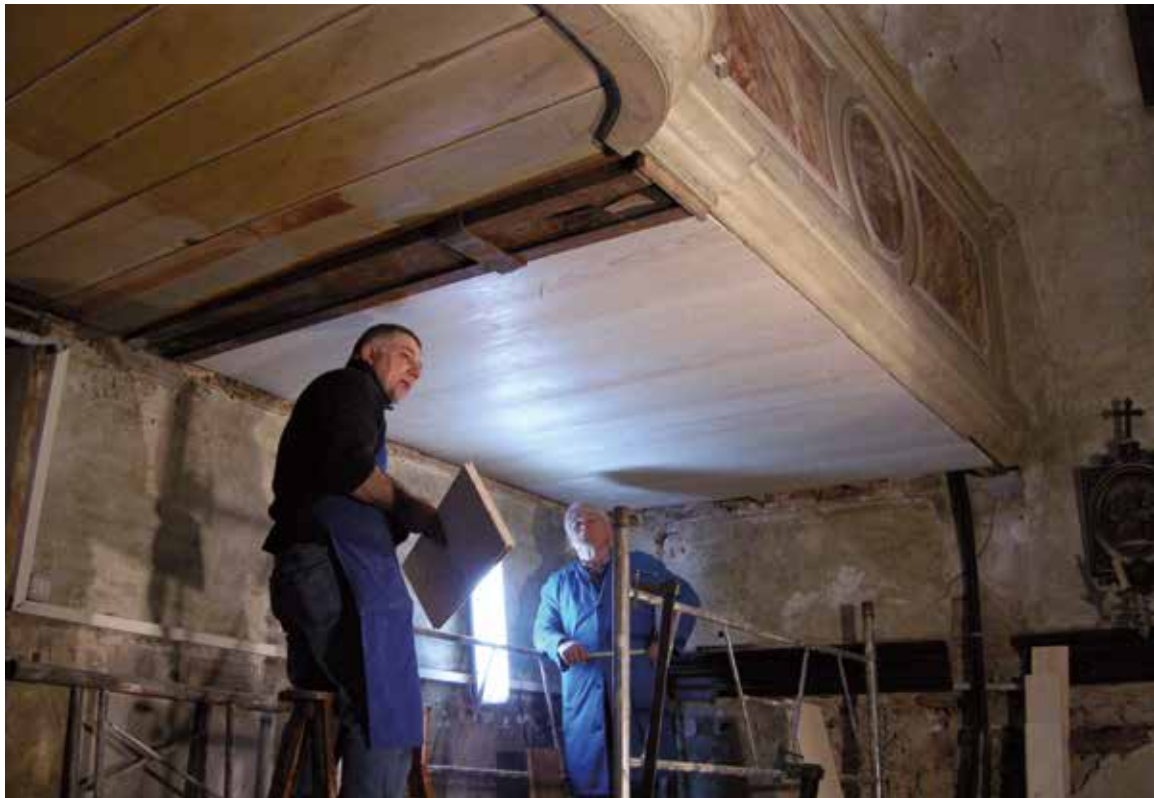
*Le fasi del restauro ligneo della cantoria.*

Nella prima fase si è proceduto a consolidare le parti staccate e mobili, a rinforzare la struttura e ad effettuare la pulitura e sgrassatura con solventi naturali come trementina, acqueragia e alcol. Successivamente si è proceduto alla disinfestazione dei tarli con un fungicida a base di permetrina. Sulla pavimentazione: una lucidatura con vernice a gommalacca e finitura a cera. Per quanto riguarda gli interventi di laccatura invece sono state consolidate tutte le parti decorate prima, pulite a secco in superficie con uso di gommapipe e pennelli. Poi una seconda fase di pulitura umida con acqua demineralizzata e sapone di Marsiglia. Come ultime fasi, le decorazioni sono state stuccate e ritoccate per integrare le lacune esistenti.

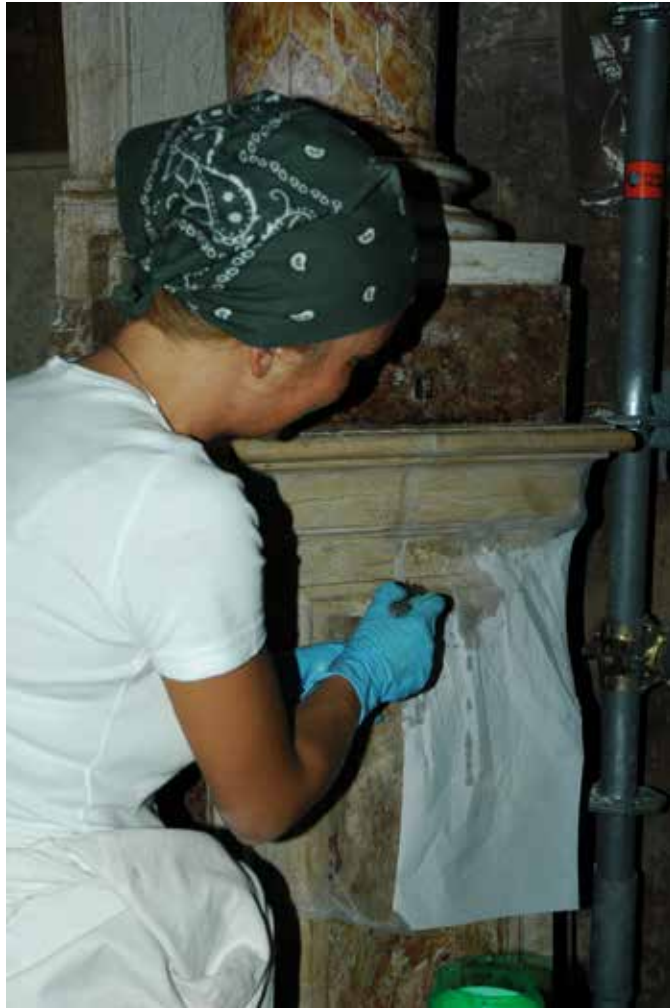
*Una fase del restauro dell'altare.*

L'altare presentava uno stato di notevole degrado: la superficie lapidea rovinata dalle cere e da altre sostanze protettive applicate in passato. È stato inoltre indispensabile una verifica degli agganci delle lastre di rivestimento e delle statue onde evitare la caduta di alcune parti e la loro inevitabile distruzione; in particolare un forte rigonfiamento dell'intonaco a lato destro dell'altare faceva pensare a gravi dissesti della muratura e a conseguenti danni alla struttura dell'altare.

Particolare e scrupolosa attenzione è stata rivolta all'intervento di consolidamento di tutti gli elementi lapidei fratturati, mediante ripristino dei monconi e riordinamento delle parti frammentarie con l'applicazione di perni o barre in acciaio inox a filettatura elicoidale coadiuvati da resina epossidica in pasta o fluida. Sono inoltre state eseguite infiltrazioni di resina epossidica fluida o di maltina apposta di riempimento nelle lastre distaccate in modo tale da assicurarne la stabilità.

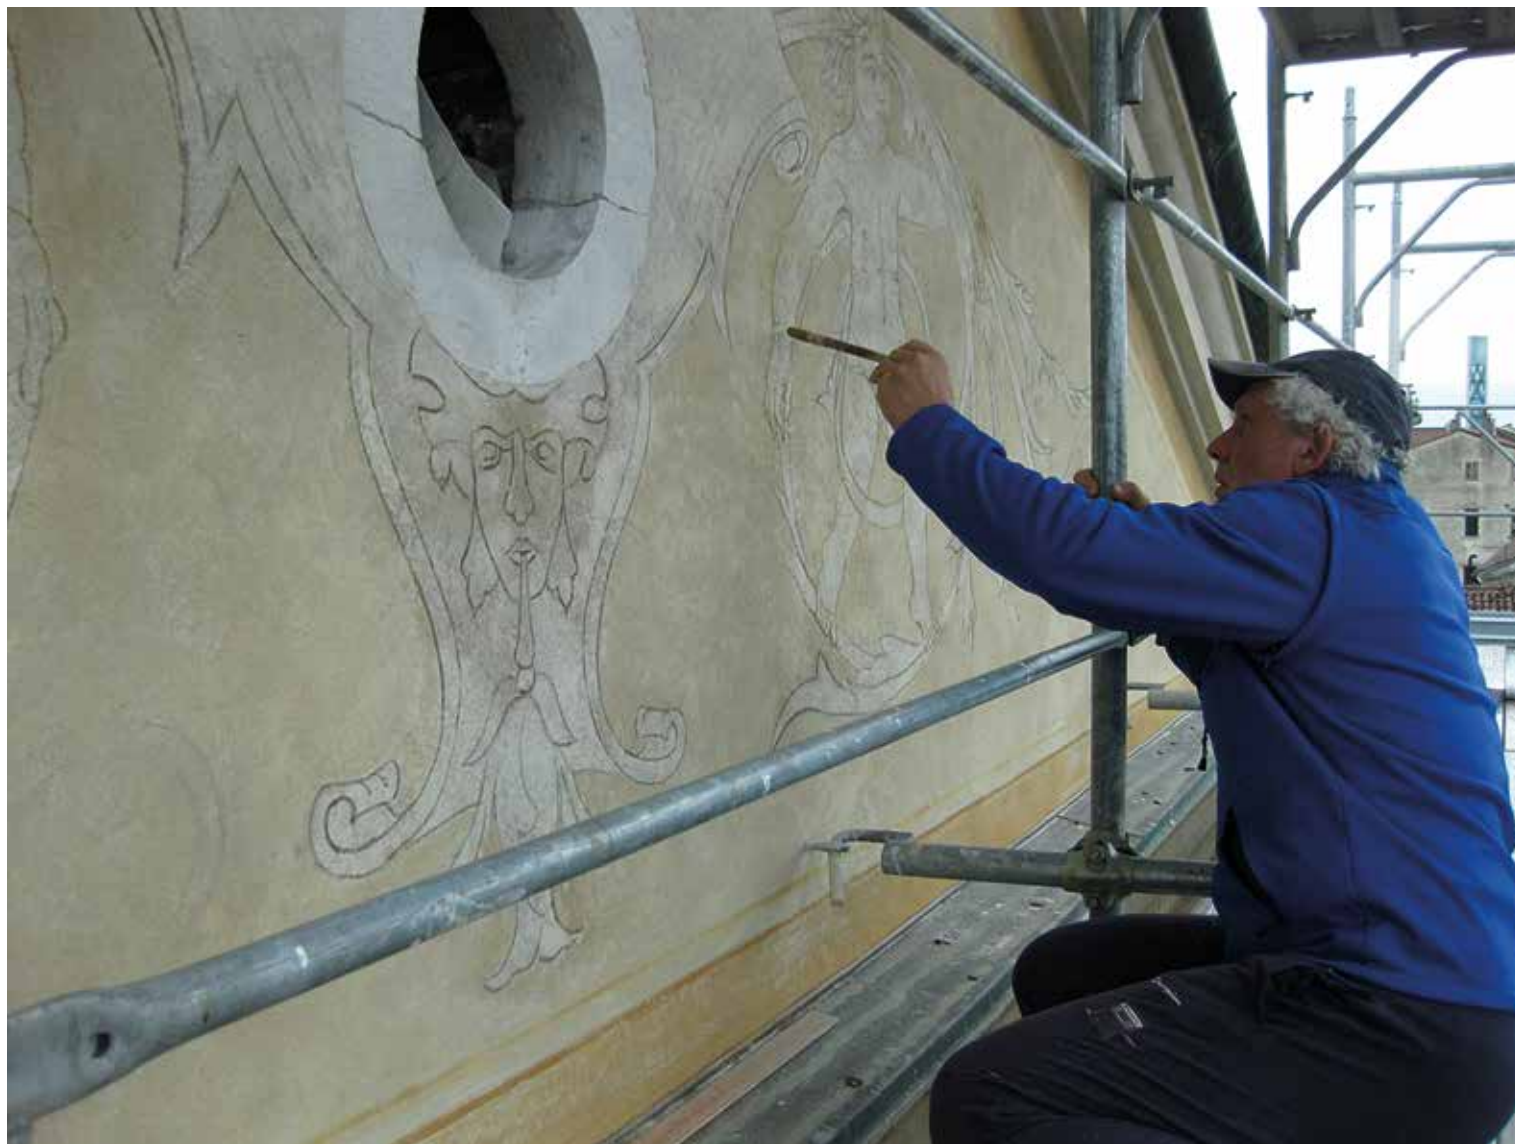
Poi l'attenzione dei restauratori si è rivolta alla parte basse delle murature che presentavano gravi fenomeni di degrado dovuti alla presenza di umidità di risalita: sono stati fatti degli impacchi per favorire l'estrazione dei sali e sono state rimosse e successivamente integrate, le porzioni d'intonaco mancanti o non più recuperabili.

*Michelangelo Gatto durante i restauri della facciata.*

“Lavorare all'esterno è sempre impegnativo perché bisogna far coincidere le esigenze del cantiere e la realizzazione dei ponteggi con le caratteristiche dell'opera da restaurare, le condizioni atmosferiche, le limitate aree a disposizione e la viabilità cittadina”, spiega Michelangelo, che, grazie ad un'accurata campagna di indagini stratigrafiche e campionature, ha rilevato l'esistenza di elementi che potevano far pensare alla presenza di affreschi. Racconta anche che “alcune fasi dell'intervento sono state eseguite di notte per meglio rilevare, con l'utilizzo di luci radenti, l'andamento delle incisioni preparatorie delle decorazioni ad affresco presenti sugli intonaci”. Un'accurata pulizia, consolidamento e restauro delle superfici ha restituito alla facciata l'originario splendore. La stessa infatti, si presenta ad oggi interamente decorata. Sono stati restaurati anche gli elementi lapidei presenti nella facciata; in questo caso si è proceduto con la pulizia mediante impacchi delle superfici.

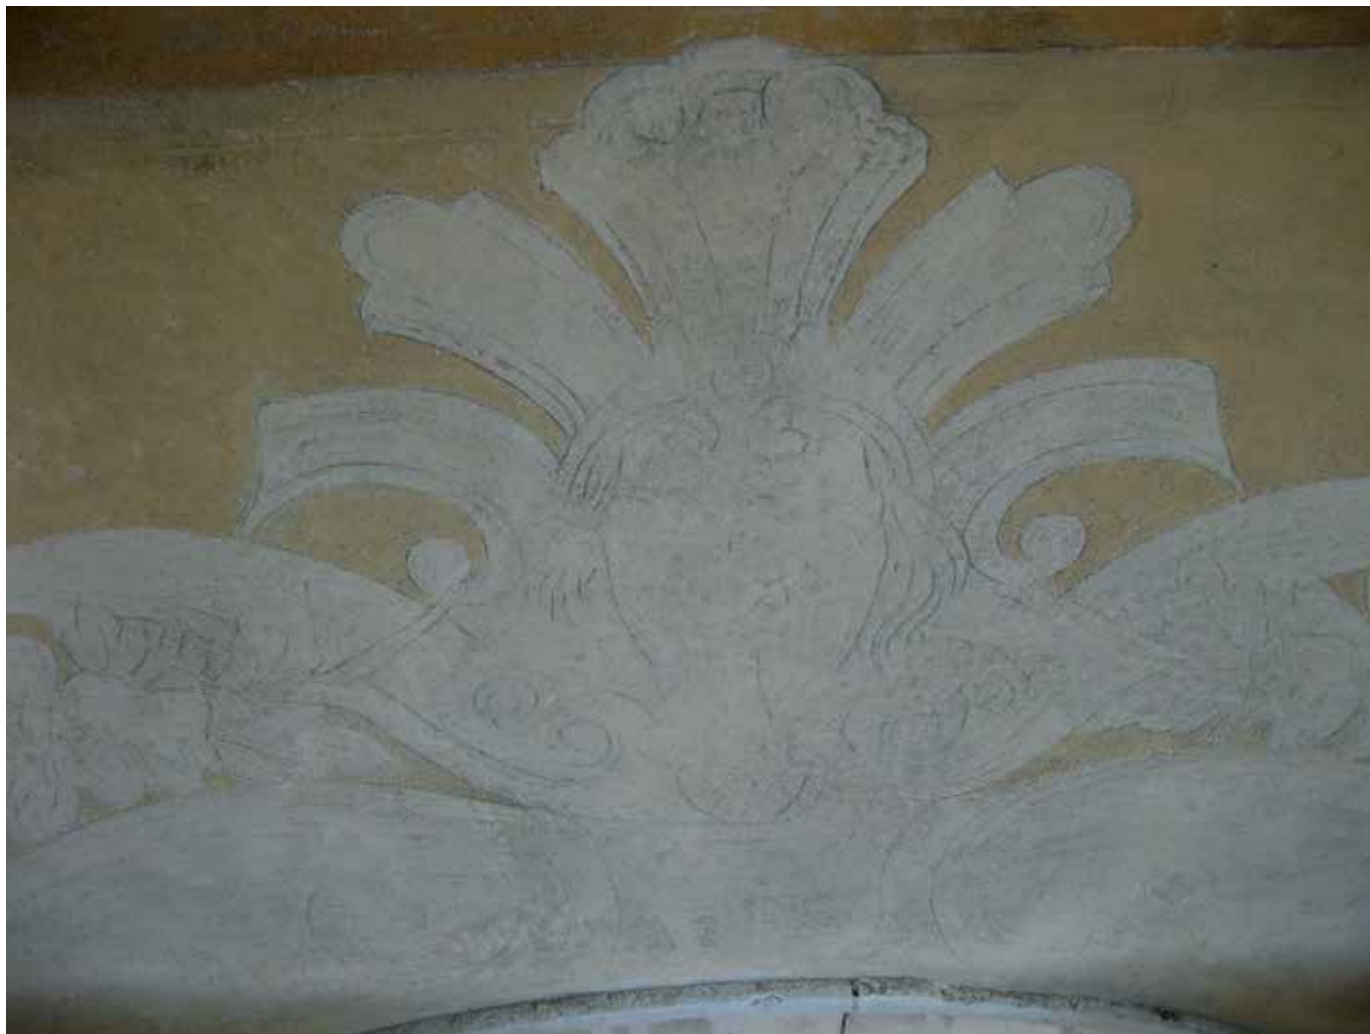
*Particolare del fregio prima del restauro.*

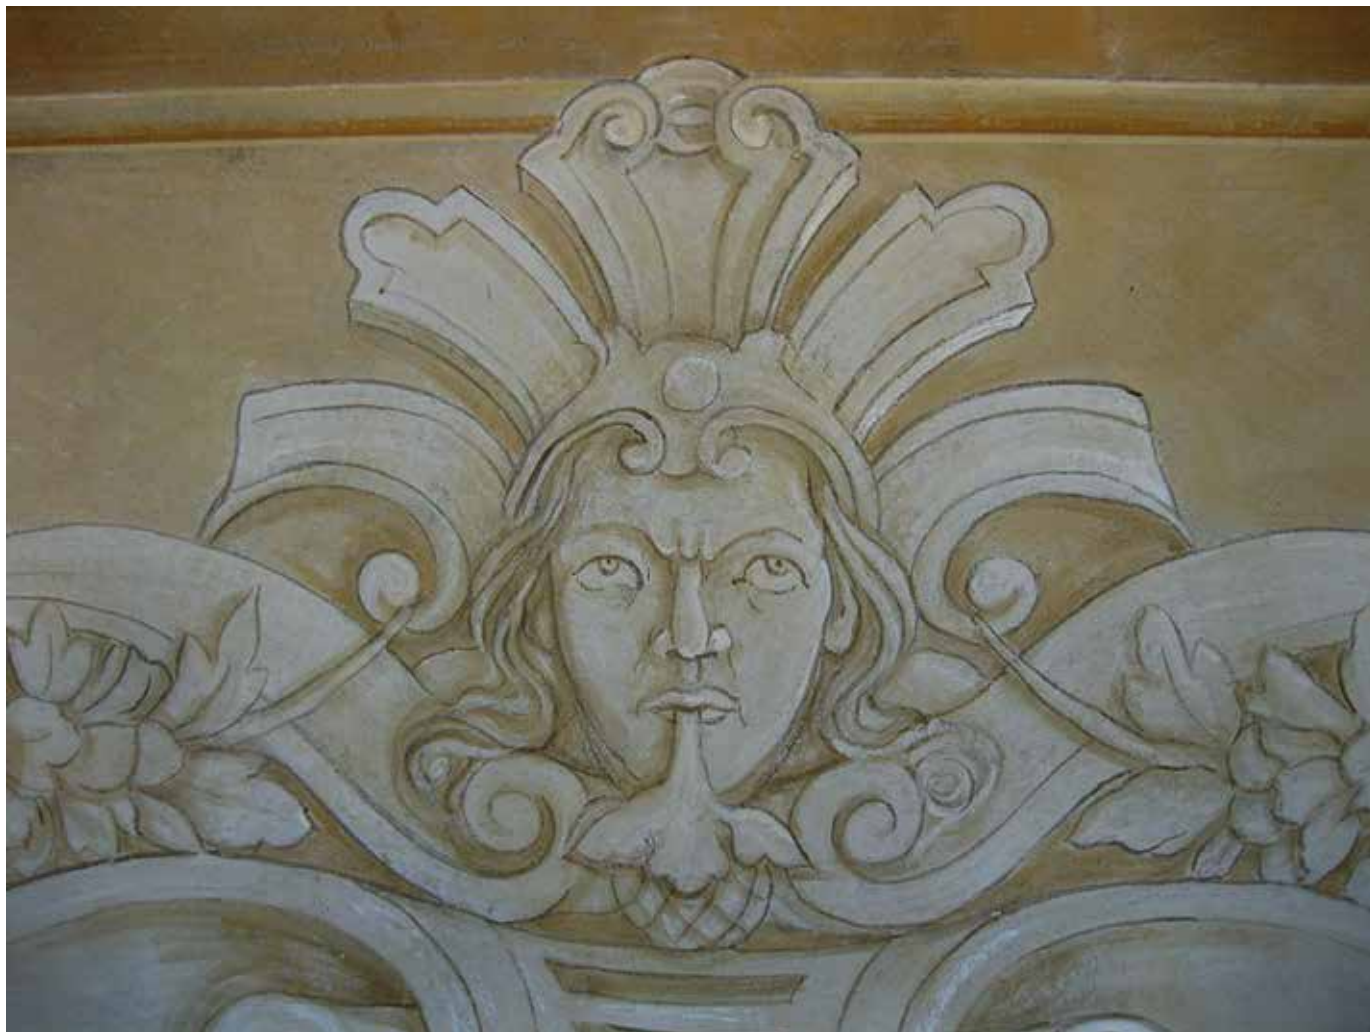
*Il fregio della facciata dopo il restauro.*

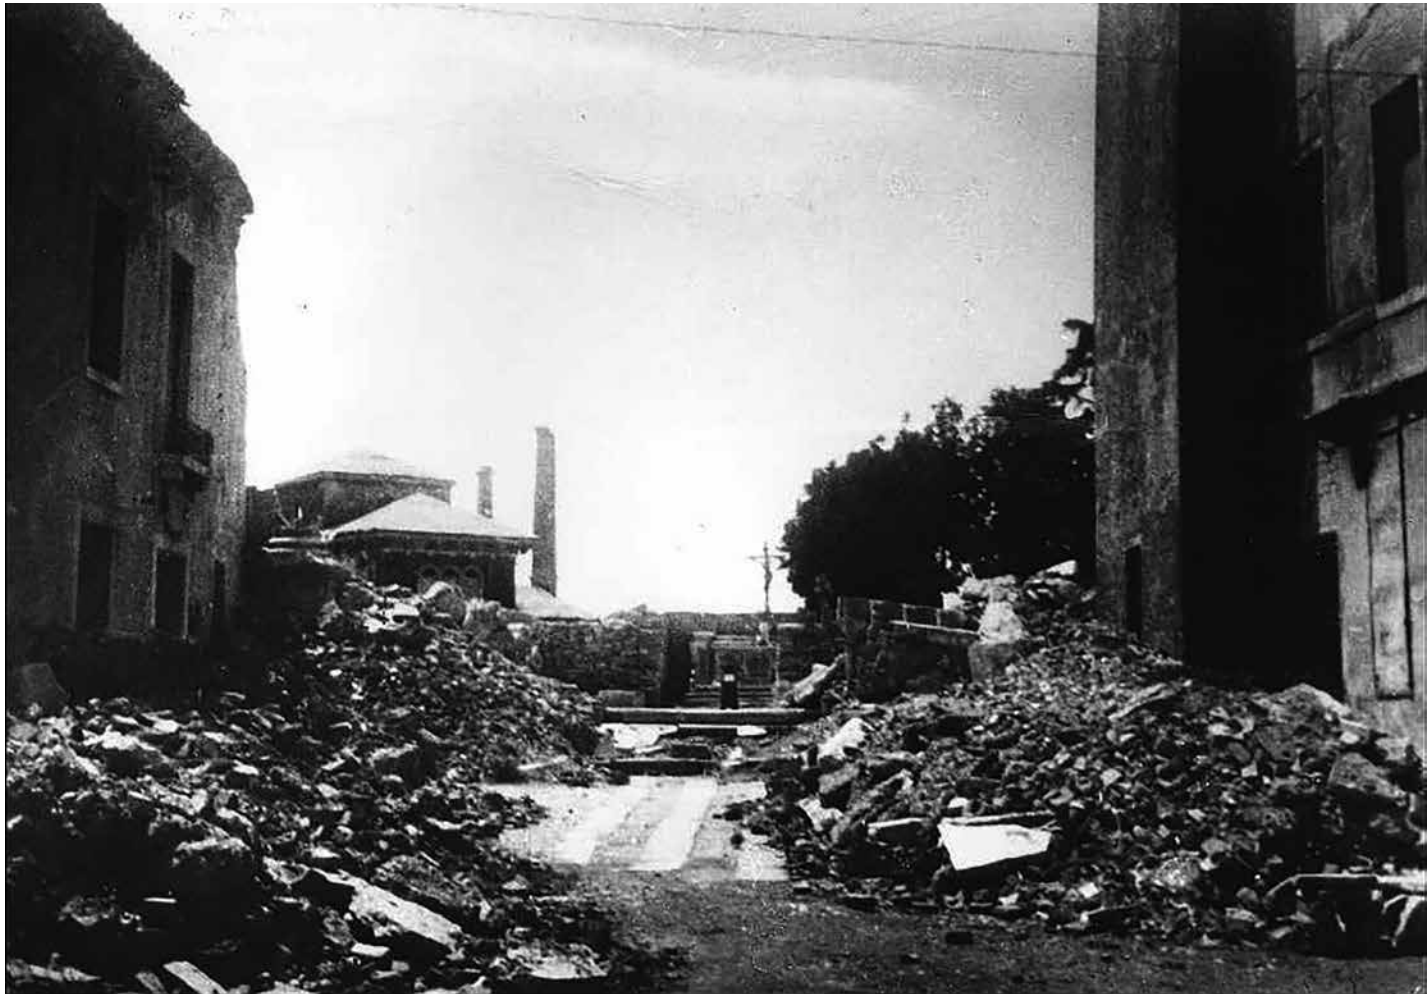
*La chiesa di San Martino rasa al suolo dopo il bombardamento del 7 aprile 1944.*

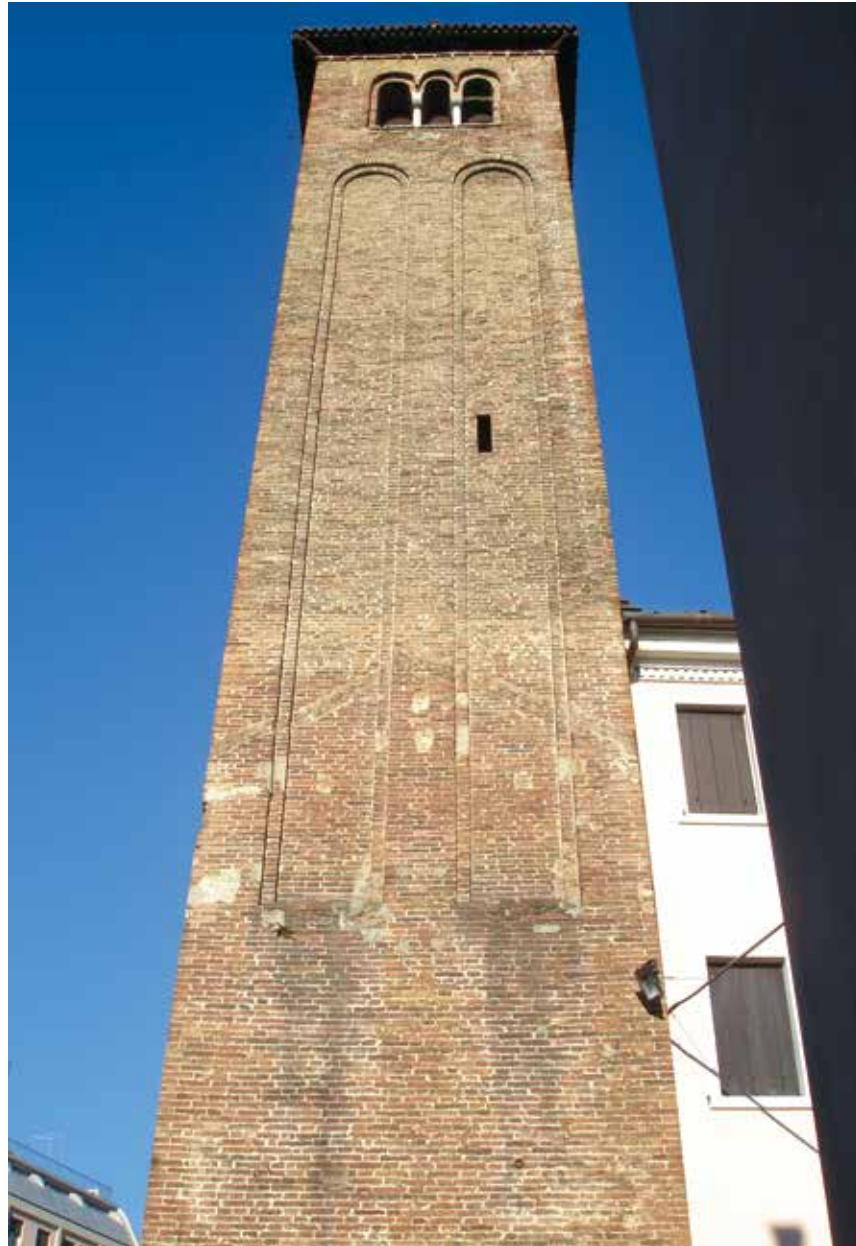
*Il campanile dopo l'intervento di restauro.*

Prima di procedere al restauro conservativo del campanile, Guseo e Giacometti hanno proceduto alle misurazioni del degrado dell'edificio e a constatare lo stato dei supporti. In tempi recenti il campanile non ha subito restauri per cui presentava muschi e licheni sulle pareti esterne ed efflorescenze dovute ai sali dell'acqua piovana e ai residui di inquinamento, che hanno annerito alcune murature, senza considerare gli escrementi di piccione che stavano corrodendo le superfici lapidee della cella.

Inoltre il campanile presentava alcuni problemi di staticità: nell'angolata nord ovest la lesena d'angolo aveva lesioni abbastanza profonde in verticale per un'area di circa due metri. Inoltre è stata rilevata la mancanza di due o tre corsi di mattoni in concomitanza con le teste delle travi di alcuni solai. L'intervento di restauro ha tenuto conto delle continue spinte, dovute all'oscillazione armonica delle campane, ma anche al traffico urbano, a cui la torre campanaria è stata sottoposta soprattutto negli ultimi decenni.

Dopo una fase di analisi l'intervento è stato strutturato in alcune fasi con l'obiettivo di riportare il campanile il più possibile all'aspetto originario della torre: le pareti sono state pulite e sono stati rimossi i sali contenuti nella muratura con impacchi di acqua deionizzata. Sono stati sostituiti i mattoni lesionati o frantumati ed effettuate delle integrazioni nelle fughe. Il paramento murario è stato quindi ricostruito nelle mancanze per ottenere caratteristiche più simili all'impianto originario, con micro cuciture. Poi sono stati ripuliti e consolidati i marmi dei davanzali della cella campanaria e posta una sostanza chimica che protegge l'edificio dagli agenti esterni. Gli elementi metallici presenti che si è scelto di conservare sono in ferro o in acciaio e quindi sono stati ripuliti e protetti.

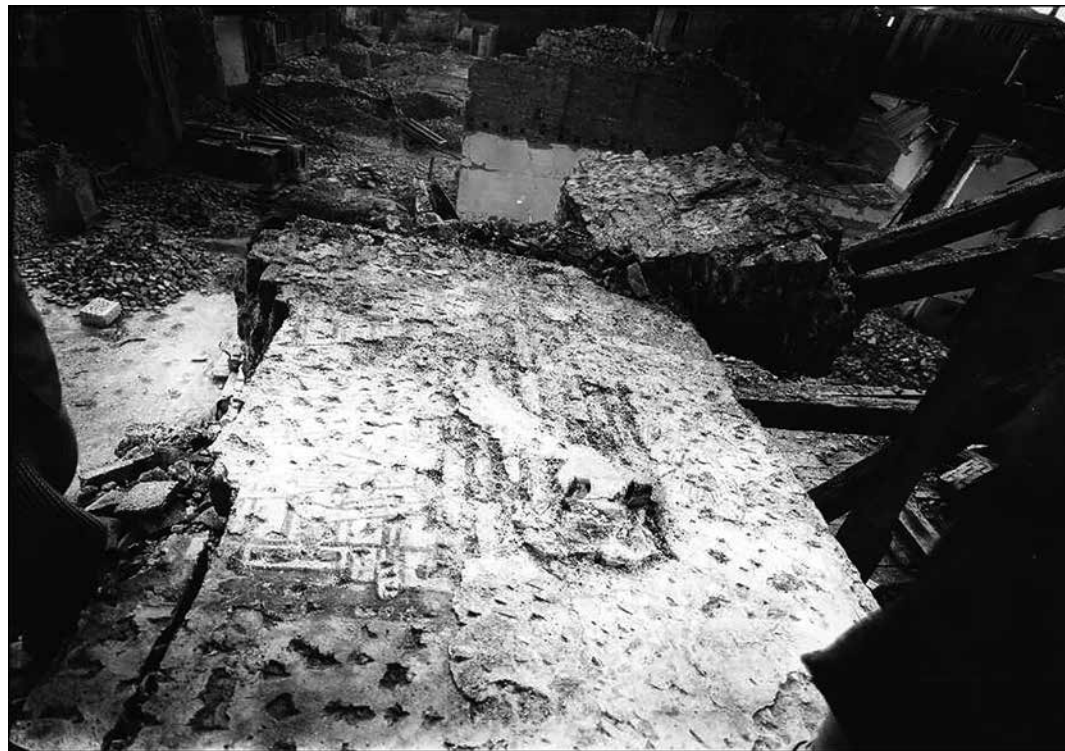
*Immagini dei lacerti distrutti con il bombardamento.*

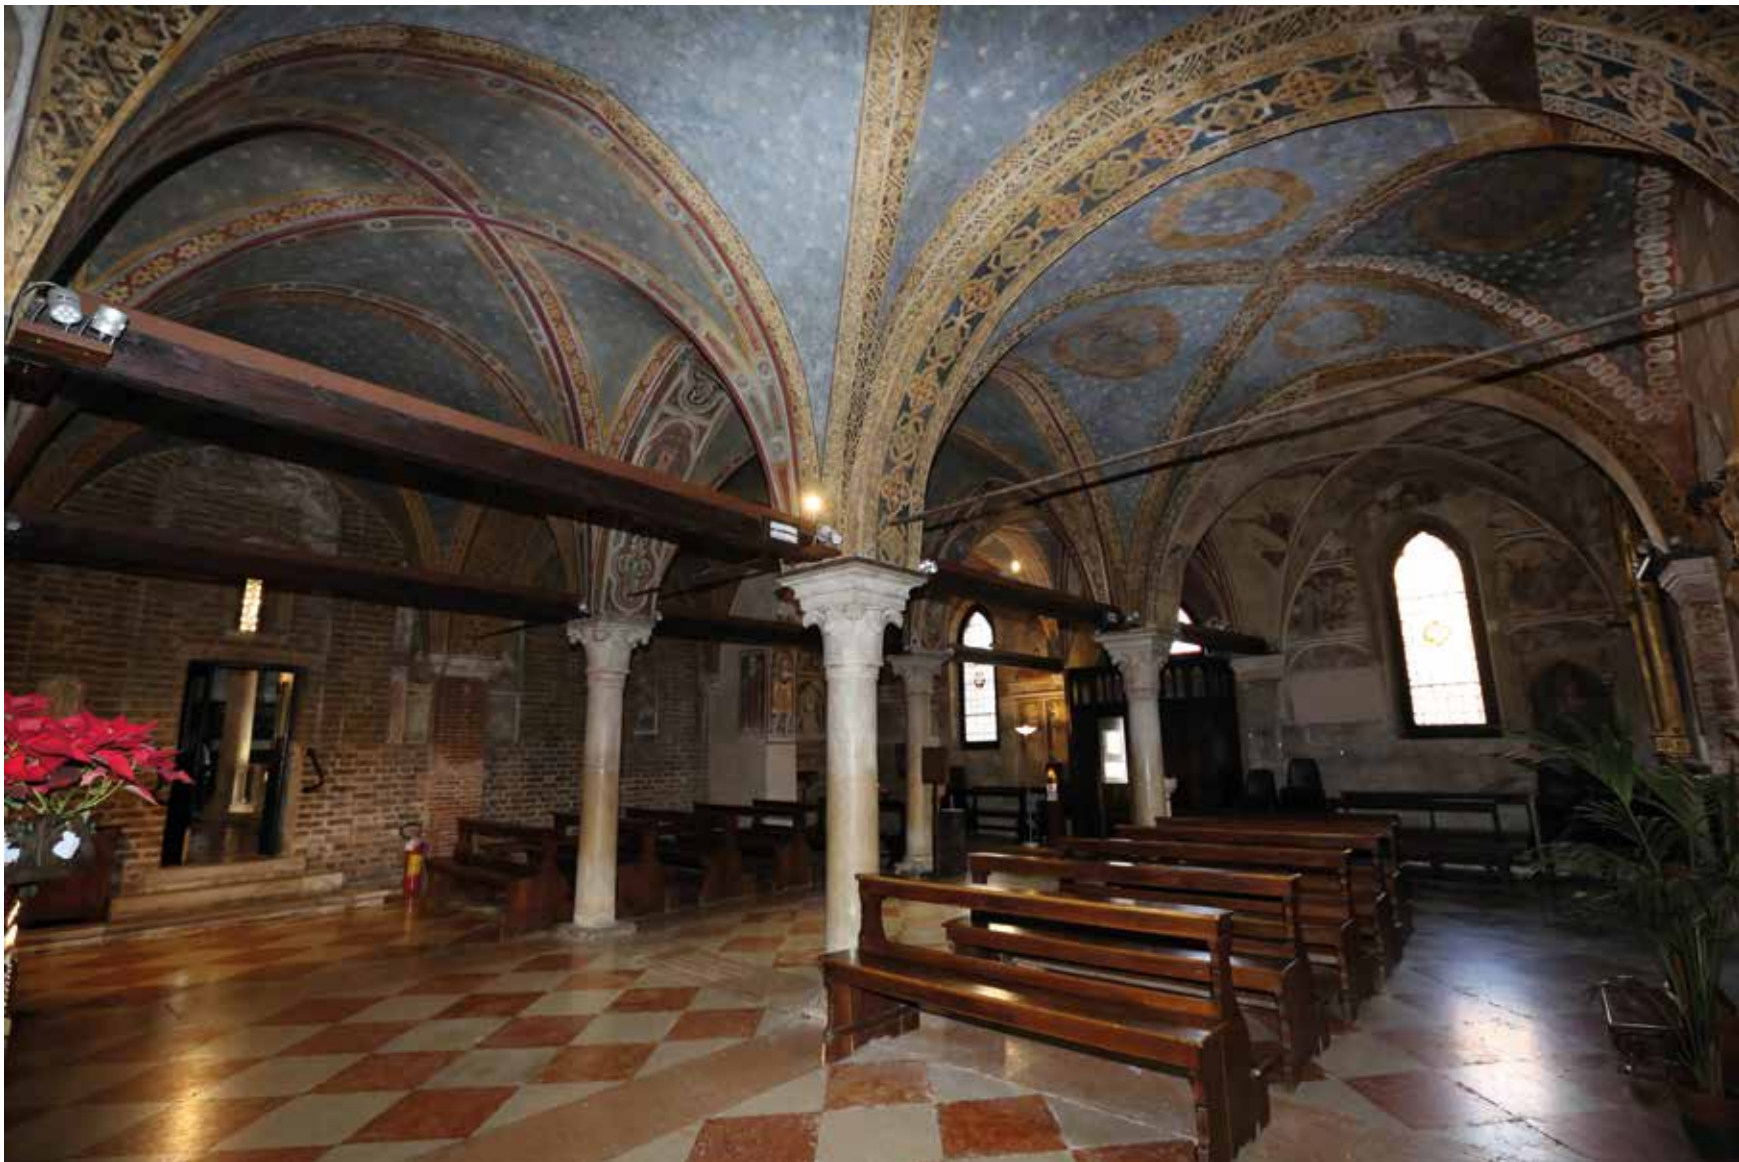
*Le volte affrescate della chiesa di Santa Lucia.*

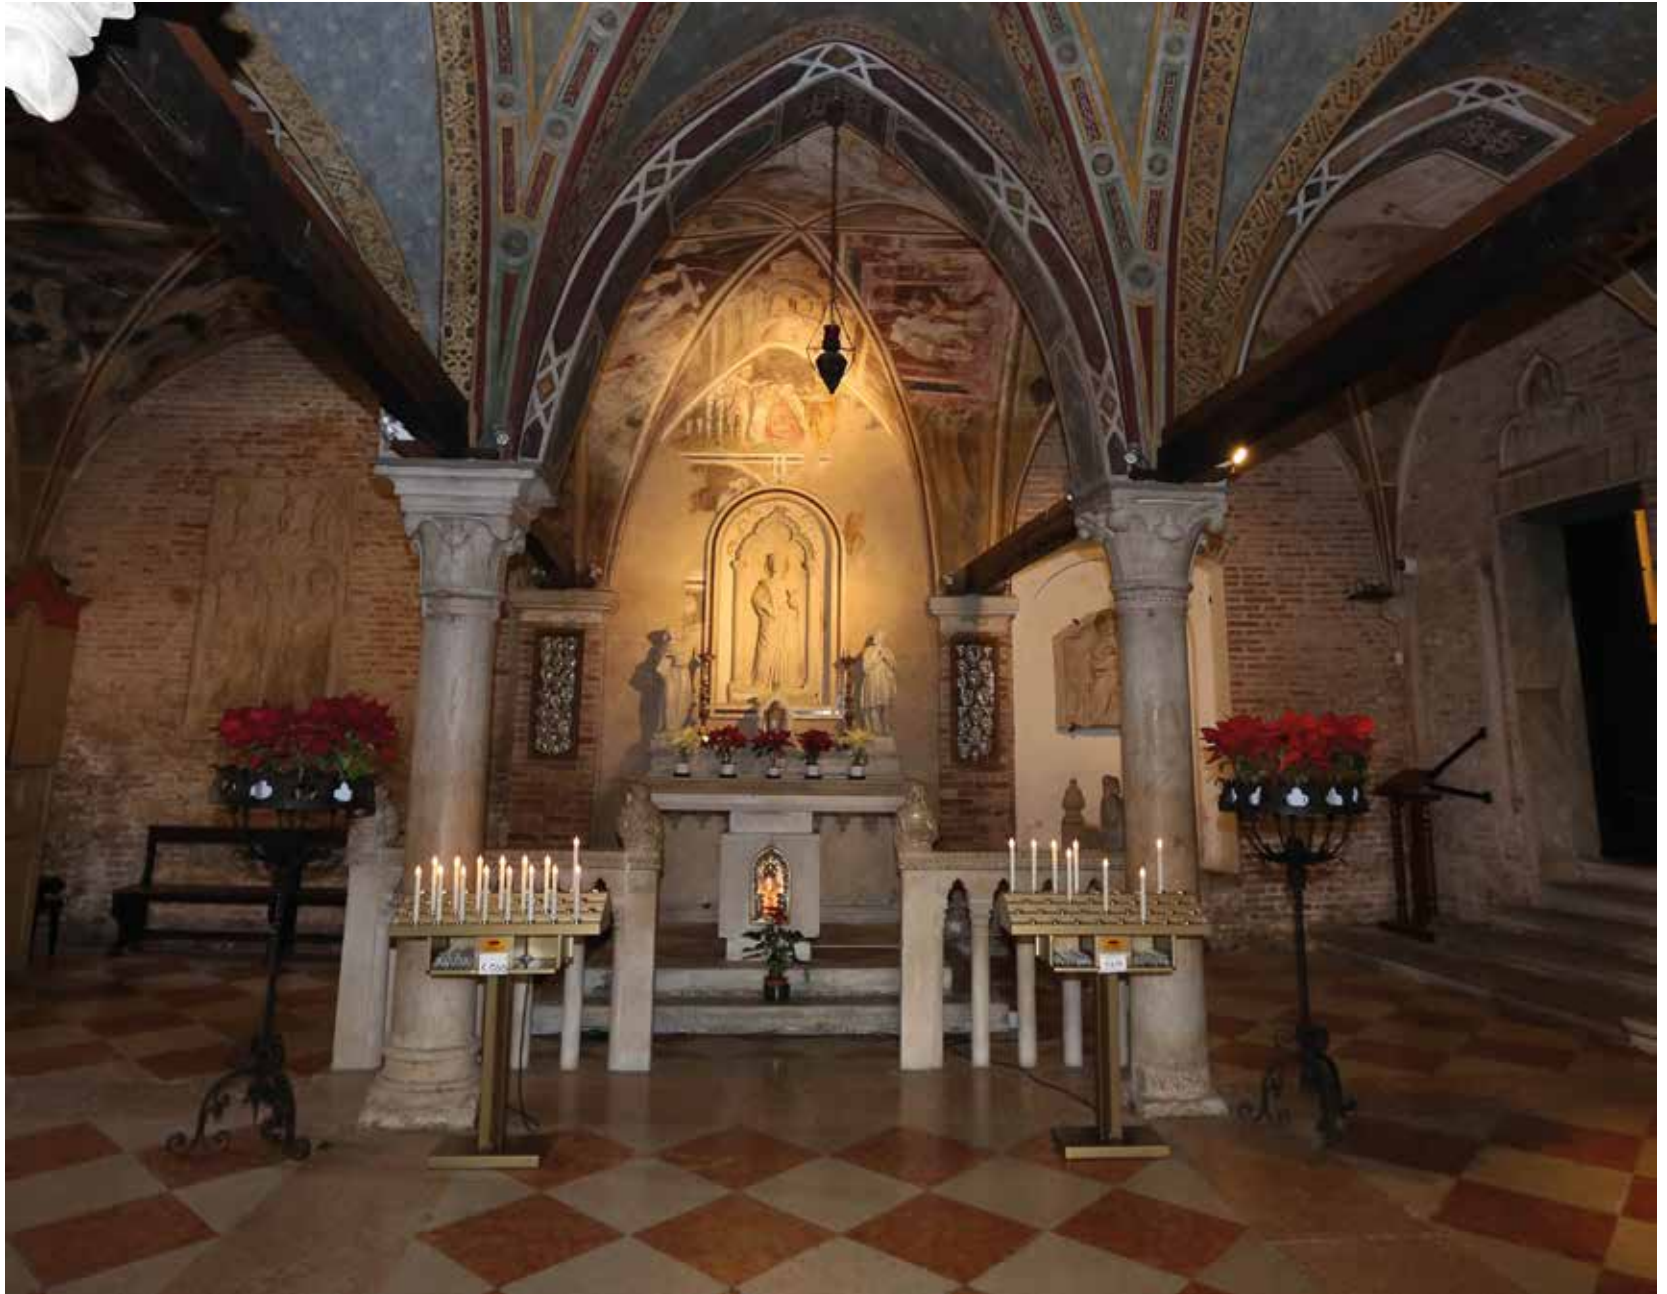
La balaustra presentava diffusi depositi più o meno coerenti e residui di trattamenti a cera, più numerosi elementi in resina o metallici che erano stati inseriti come consolidamento successivamente. La levigatura di tali tasselli ha comportato numerose abrasioni sulla superficie lapidea. Alcuni elementi di nuova integrazione, in particolare due colonnine e i relativi capitelli ad est presentavano un avanzato stato di disgregazione e polverizzazione superficiale. L'intervento è iniziato con la spolveratura di tutta la superficie mediante pennelli a setole morbide e piccoli aspiratori per la rimozione dei depositi superficiali incoerenti. Si è intervenuto successivamente con impacchi di ammonio per la rimozione degli strati di cera. È stata eseguita la pulitura di tutte le superfici, effettivamente intervenendo con passaggi ripetuti in corrispondenza dei otto quadri che presentavano i depositi più compatti. Successivamente sono state rimosse, o abbassate meccanicamente, le stucature inadeguate con scalpello e martello e rifinitura a bisturi. È stata seguita la fase di stuccatura di tutte le lacune e di rifacimento di quelle rimosse con calce idraulica e polvere di marmo, ottenendo una malta da integrazione del tutto adeguata cromaticamente. Si è deciso quindi di non integrare le parti mancanti dell'ornato scultoreo, ma sono stati effettuati piccoli incollaggi di parti staccate o in pericolo di caduta.

*La balaustra di Sant'Antonio abate con l'altare della Santa.*

Come ultimo intervento è stato eseguito un intervento localizzato di riequilibratura cromatica mediante leggere velature ad acquerello per raccordare in maniera più graduale le differenze cromatiche tra le varie fasi.
